VOM DEUTSCHEN HAUS BIS ZUM FLENSBORGHUS

Die Deutsch-Dänische Kulturachse Flensburger Altstadt

Eiko Wenzel: Hofensemble Große Straße 73

Der Kaufmannshof Große Straße 73 – Geschichte und Sanierung eines Kulturdenkmals 66

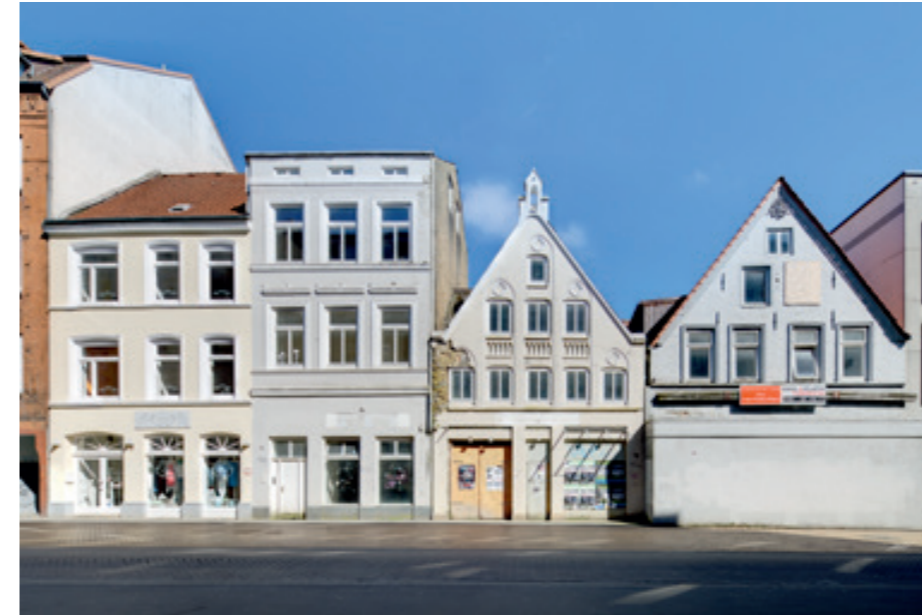
Die Kaufmannshöfe auf den Grundstücken Angelburger Straße 11, 13 und 15 waren in ihrem vorgefundenen Zustand typische Beispiele für vernachlässigte und durch Cityfunktionen bedrängte Kulturdenkmale. Insbesondere der Hof Angelburger Straße 15 zeigte die typische Flensburger Baustruktur mit einem Vorderhaus, ursprünglich drei gestaffelten Seitenflügeln und einem Quergebäude (Querspeicher). Auch auf den Nachbargrundstücken war die Flensburger Hofstruktur mit Vorderhäusern, Seitenflügeln und Querspeichern ablesbar.

Stark geschädigter
Hof der Nr. 15

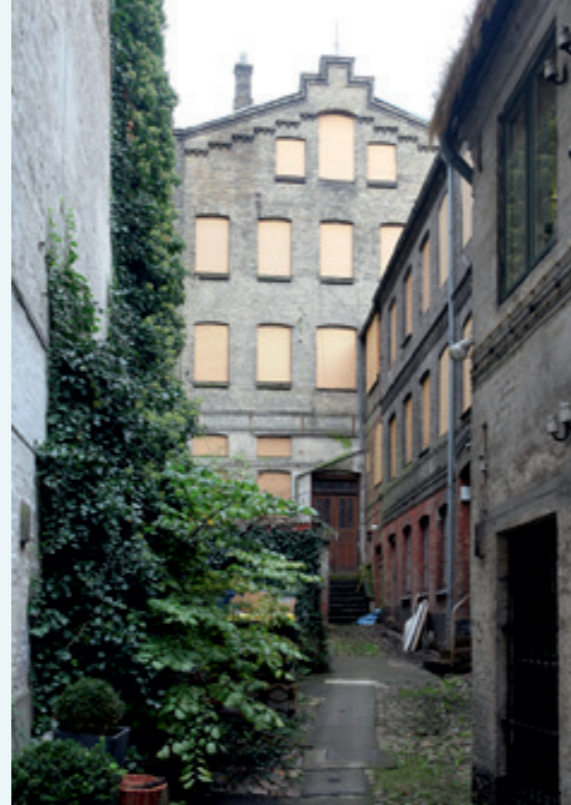
Durch die Untersuchungen wurde festgestellt, dass das Quergebäude am westlichen Hofende und das Schulgebäude südlich davon in ihrer Substanz so stark geschädigt sind, dass eine Erhaltung der inneren Struktur wohl sehr problematisch ist. Beim Vordergebäude und bei den Seitenflügeln war der Erhaltungszustand deutlich besser. Im Vordergebäude wurde anlässlich der Neugestaltung der Fußgängerzone Holm um 2008 eine statische Hilfskonstruktion eingezogen, die den historischen Bestand und die Nutzbarkeit des Vorderhauses stark beeinträchtigt hat.

Quergebäude am westlichen Hofende

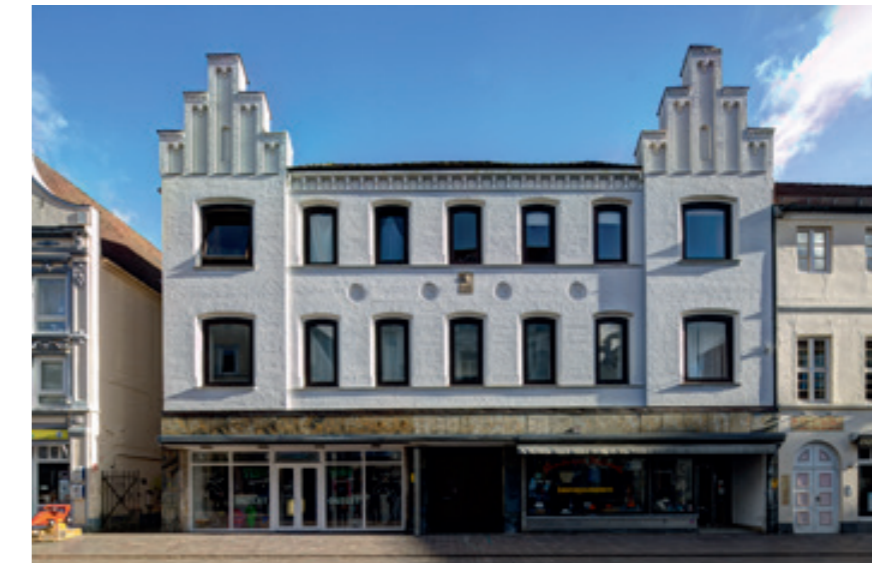
Fassade nach Entwurf des letzten dänischen Stadtbaumeisters Flensburgs, Laurits Albert Winstrup, von 1852

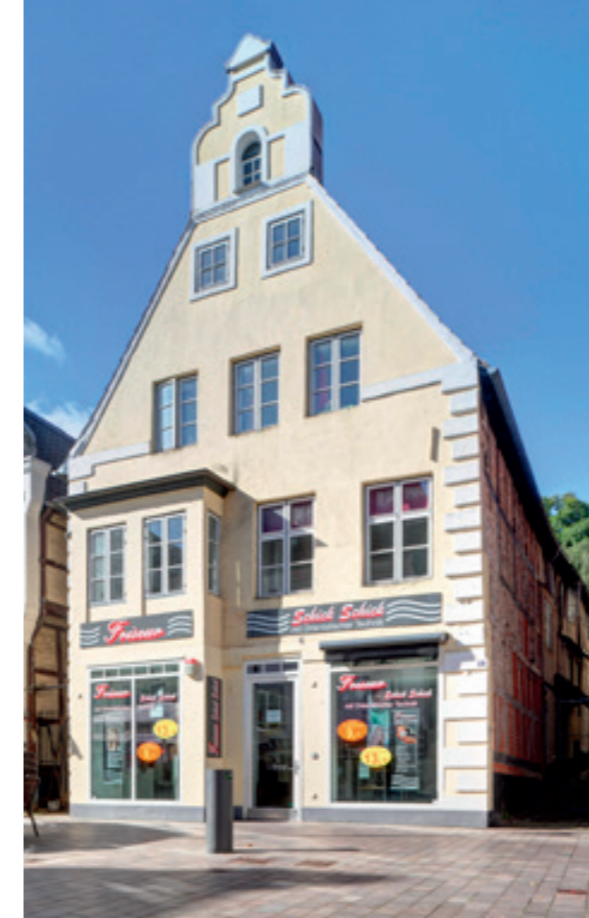
Fassade Große Straße 75

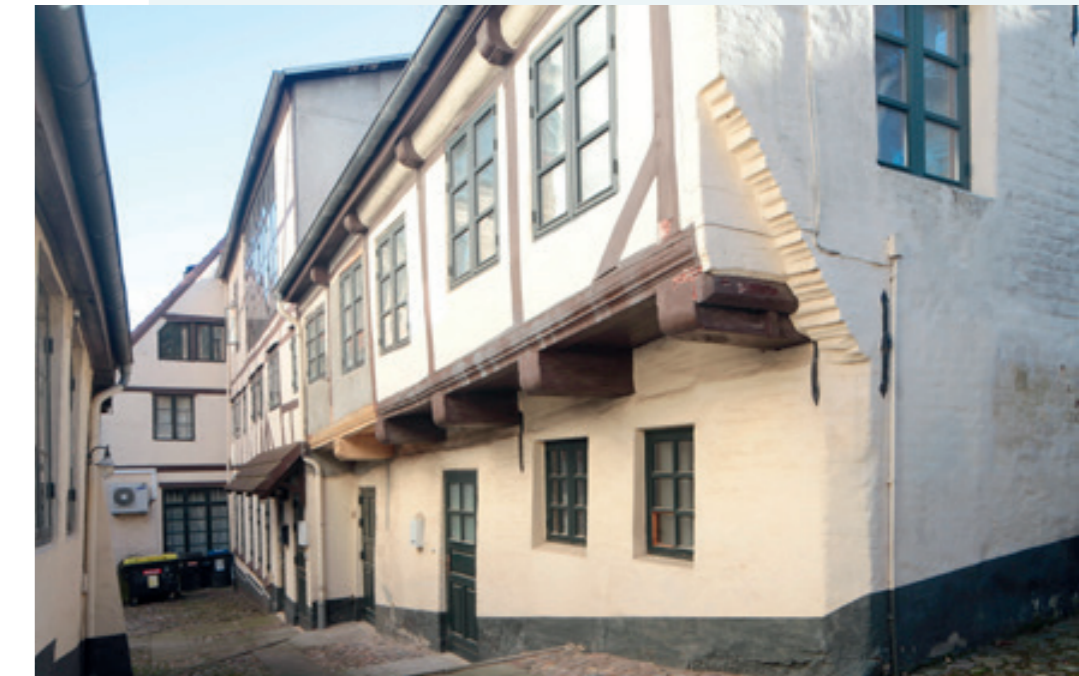
Die Hofgebäude sind überwiegend in Fachwerkbauweise errichtet

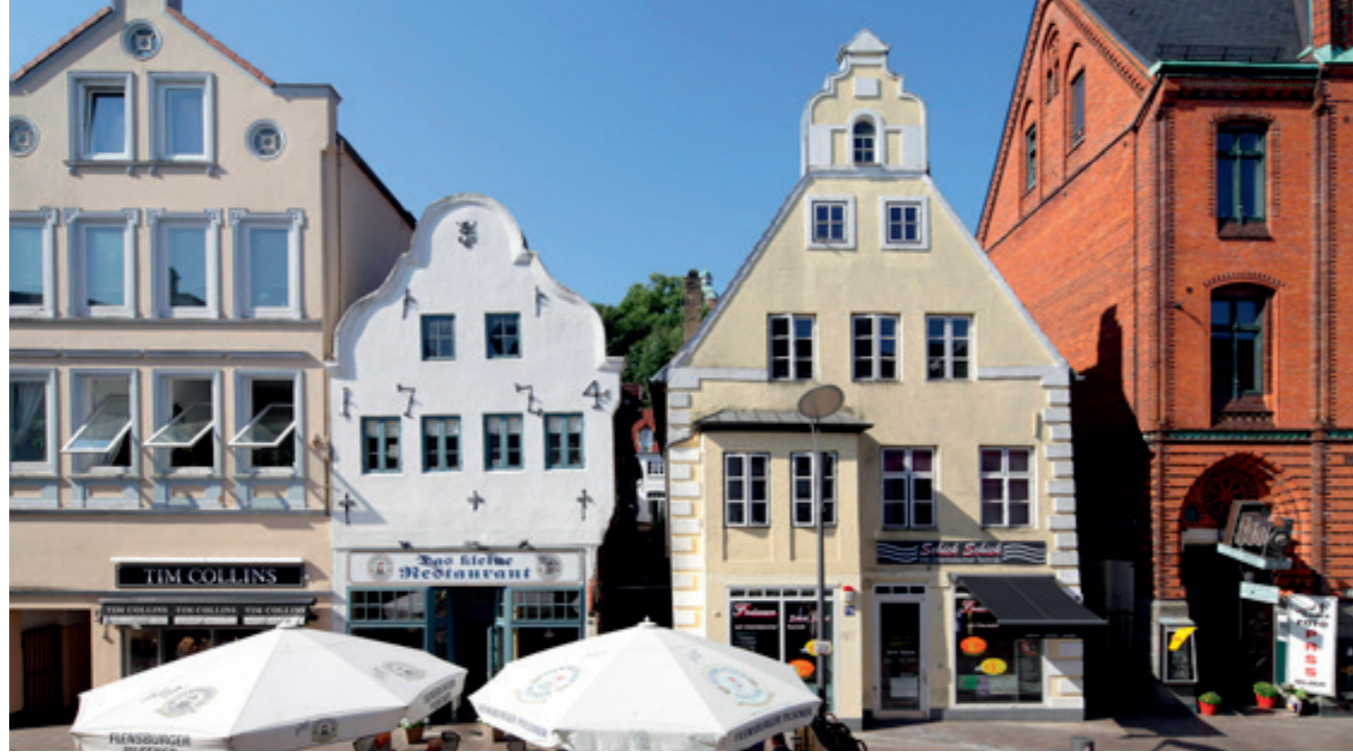
Große Straße 73 und 75, Zustand September 2016

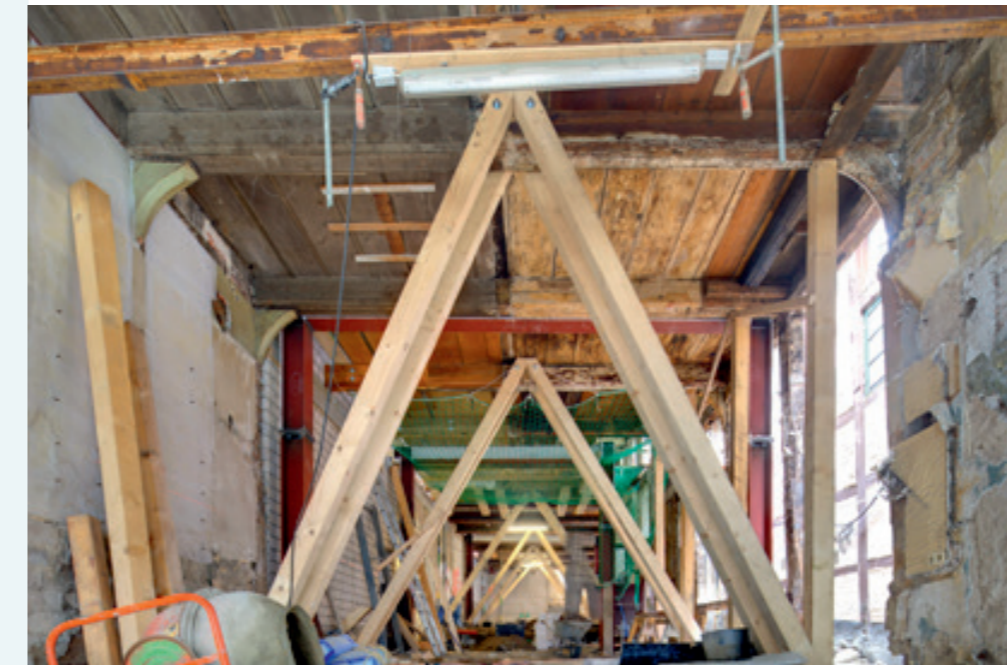
Die Baumaßnahme begann zunächst mit dem Einbau von Hilfskonstruktionen aus Stahl, die den Fachwerkbau bei den folgenden Entkernungen und bei der Sanierung des Fachwerkgerüsts statisch sichern sollten. Wiederholt sind bei verdeckten Bauteilen des Fachwerks Schäden festgestellt worden. Die zusätzlich festgestellten Schäden und der größere Umfang der Fachwerk-sanierung haben dann zu weiteren Mehrkosten der Gesamtmaßnahme und auch zu einer Verlängerung der Bauzeit geführt.

Blick in die Diele des Vorderhauses Große Straße 73 während der Bauarbeiten im Juli 2018

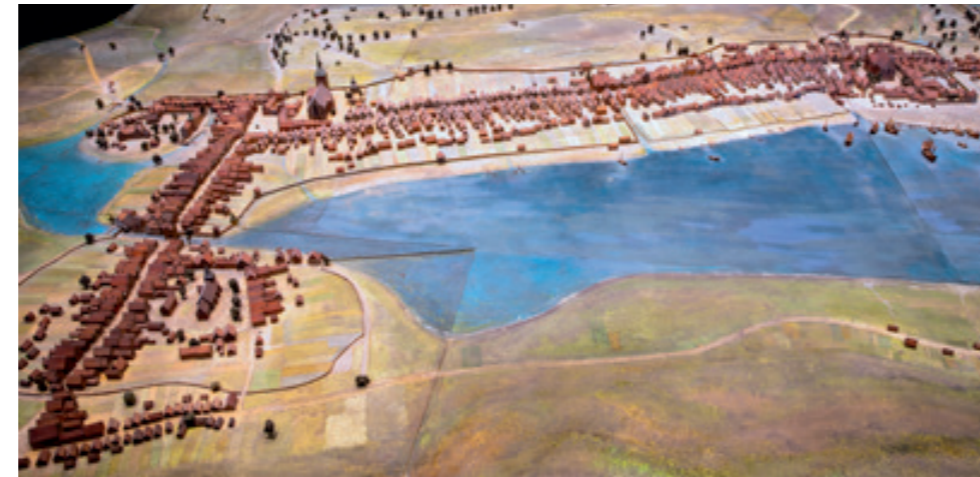
Das im Schiffahrtsmuseum ausgestellte Modell Flensburgs am Ende des 16. Jahrhunderts zeigt anschaulich die Stadt als Aneinanderreihung von Höfen

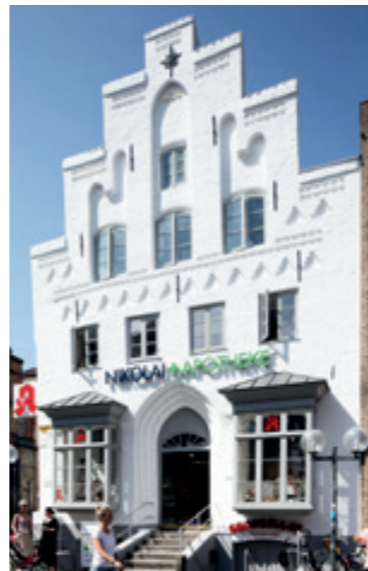
Spätgotisches Giebelhaus Südermarkt 12

Nach den bisherigen Erkenntnissen gehen wir davon aus, dass der typische Flensburger Kaufmannshof erst das Ergebnis einer baulichen Entwicklung auf den Grundstücken gewesen ist, die im 15. Jahrhundert einsetzt und im späten 16. Jahrhundert einen Höhepunkt erreicht. Das älteste bekannte, in der Gesamtheit erhaltene Bürgerhaus ist das spätgotische Dielenhaus Südermarkt 12 (heute Nikolai-Apotheke).²

Dieses ist ein Neubau unmittelbar nach dem Stadtbrand von 1485, der wohl die gesamte südliche Altstadt zerstört hat. Das Kaufmannshaus hatte zum Zeitpunkt seiner Erbauung, die dendrochronologisch auf den Zeitraum nach 1487 datiert werden konnte, eine Länge von ca. 19,5 m und war damit doppelt so lang wie die Giebelbreite. Das Breitenmaß entspricht dem bei Lübecker Giebelhäusern, vielleicht ein Hinweis auf die engen Verknüpfungen, die Flensburg mit Lübeck hatte.³

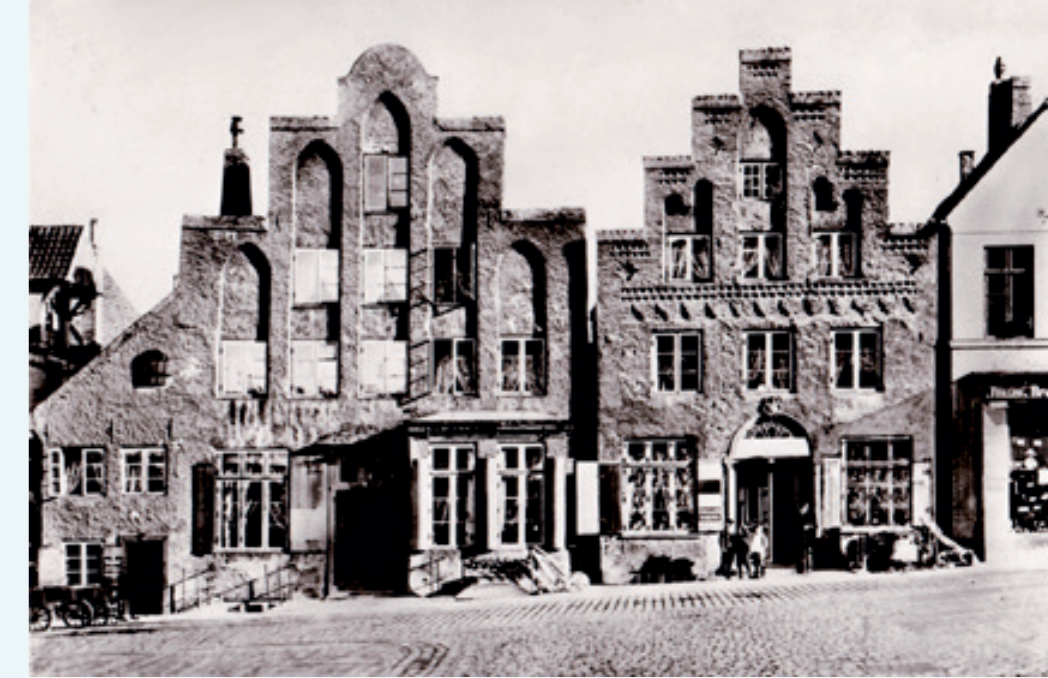
Spätgotische Giebelhäuser
Südermarkt 8 und 9, um 1900

Einen fast identischen Giebel mit Staffeln und einer Blendengliederung hatte das Bürgerhaus Südermarkt 9, das leider 1961 abgebrochen worden ist. Im Innern des Hauses Südermarkt 12 konnte bei der Sanierung des Hauses 1998/99 die Diele des Hauses untersucht werden. Ein Unterzug unterteilte den Raum in Längsrichtung, und an der Nordseite der Diele war ursprünglich eine kleinere Stube mit einer Wandnische und einem offenen Kamin abgeteilt, deren nördliche Wand die Darstellung einer Strahlenkranzmadonna zeigte. Auch im größeren Dielenraum wurde eine Kalkmalerei religiösen Inhalts, eine Kreuzigungsszene, freigelegt. Malereien mit diesen Inhalten werden in Kaufmannshäusern in vorreformatorischer Zeit üblich gewesen sein. Das vom Ochsenhändler Jens Lorup erbaute Kaufmannshaus ist das einzige, relativ vollständig erhaltene Bürgerhaus aus spätgotischer Zeit. Es entspricht vom Typus dem Dielenhaus lübischer Prägung, das sich vielfach in Norddeutschland und im Ostseeküstenraum

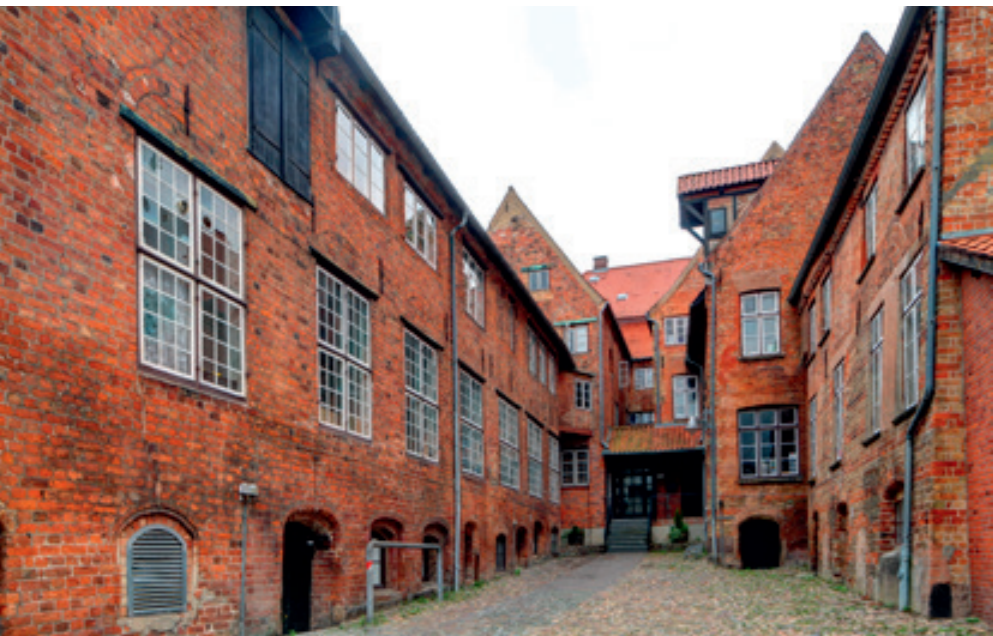
Holm 19/21, Erdgeschoss-Grundriss

In den meisten Fällen entwickelten sich die Höfe so, dass die Gebäude nordseitig an die Grundstücksgrenzen anschlossen und sich nach Süden hin öffneten. In einigen Fällen finden wir aber auch südseitig entwickelte Höfe, die sich nach Norden öffneten (Große Straße 26, 28 und 32, Holm 45 und 70, Norderstraße 54). Zu besonderer Wirkung gelangen die Höfe, wenn sie sich zueinander öffnen. Dies finden wir bei den Höfen Holm 43 und 45 (heute Holmhof genannt), Holm 19/21, Große Straße 48, früher Norderstraße 54/56, Holm 12 und 47; evtl. ehemals auch Große Straße 28/30. In vielen Fällen wurden bei den „Doppelhöfen“ im 18. und 19. Jahrhundert die Vorderhäuser zu einem großen, repräsentativen Traufhaus zusammengefasst, z. B. bei Holm 19/21, Holm 47, Große Straße 48 und Angelburger Straße 28.

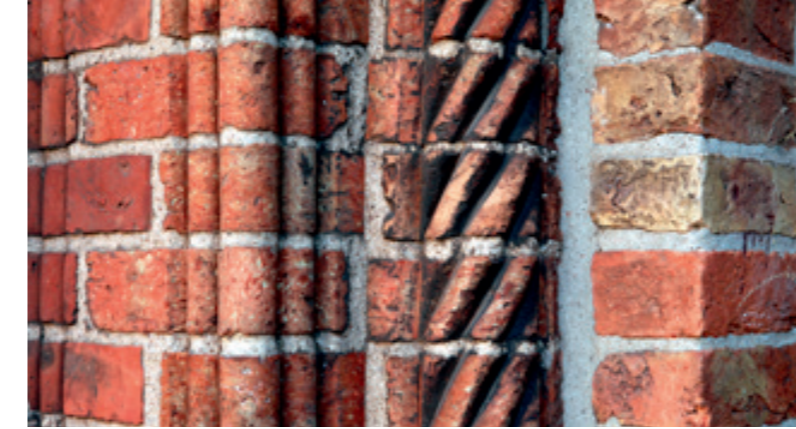
Taustabsteine am Portal Südermarkt 11

Weiteres Charakteristikum im Mauerwerk der Renaissancebauten war der besonders in Lüneburg häufig auftretende Taustab, ein gedrehtes Tau-Band. Es findet sich heute nur noch am Portal des Giebels Südermarkt 11. Ein Zierelement der Renaissancezeit ist auch das „Doppelwulstprofil“, wir finden es nicht nur am Nordertor, sondern auch z.B. im Hof Holm 19/21 und am Giebel Südermarkt 11. Typisch für die Renaissancezeit war auch eine Betonung der Horizontalen: der Giebel Südermarkt 11 wird durch Gesimse gegliedert, im Giebel des 1887 abgebrochenen Hauses des Kanzlers Beyer in der Großen Straße 12 (1585) fand sich ein Terrakotta-Fries aus der Werkstatt des Lübecker Statius von Düren sowie Fensterverdachungen und Fenstersimse, die die Horizontale betonten. Ein ganz besonderes Schmuckelement der Renaissancefassaden waren die Giebelblenden, die es an der Fassade des Hauses Große Straße 87 (1578, 1889 abgebrannt) gab und in Flensburg nur noch an der Fassade Südermarkt 11 vorhanden sind. Vergleichbar ist die Giebelgestaltung des Hauses Großstraße 18 in Husum, hier kann vermutet werden, dass es eine enge bauliche Verwandtschaft Flensburgs mit der Westküstenregion gab.

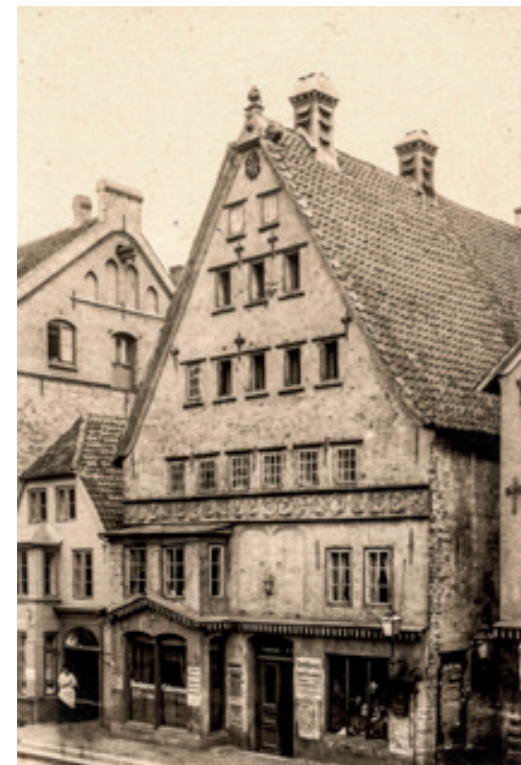
Renaissancegiebel Große Straße 12, errichtet 1585, zwischen 1. und 2. Obergeschoss war der Fries mit Terrakotten aus der Werkstatt von Statius von Düren, Lübeck, angeordnet

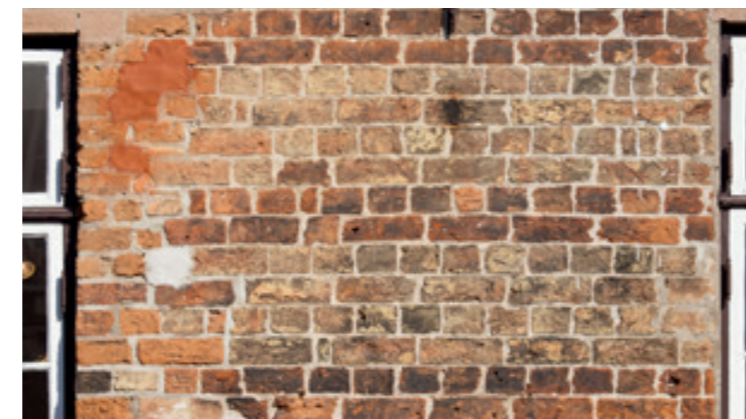
Farbiger Schichtenwechsel im Mauerwerk, hier am Beispiel des Kaufmannshofes Holm 19/21

Nordertor und am Kompagnietor, aber er tritt ebenso im gleichzeitigen Profanbau auf. Wir finden ihn u. A. jeweils an den 2. Seitenflügeln der Höfe Holm 13, Große Straße 28, Große Straße 30 (dort auch am 3. Seitenflügel), Große Straße 50, Große Straße 83 sowie Holm 19/21 (nordseitiger 2. Seitenflügel).

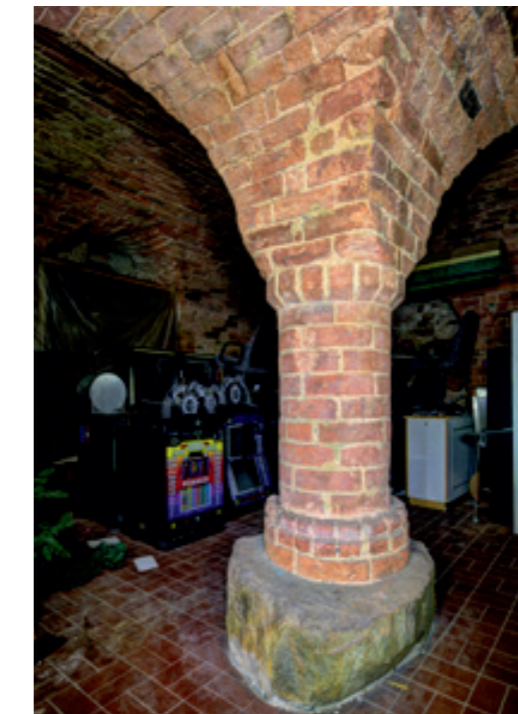
Gemauerter Rundpfeiler im Keller des Vorderhauses Holm 47, Zustand 2019

In der wirtschaftlichen Blütezeit des 16. Jahrhunderts wurden auch viele Kellergewölbe errichtet. In einigen Fällen wurden wohl ältere, mit Balkendecken versehene Keller nachträglich eingewölbt (Holm 13, Große Straße 26). Überwiegend befinden sich die Kelleranlagen in den Vorderhäusern und in den Saalflügeln der auf der Ostseite gelegenen, größeren Kaufmannshöfe. Ein geräumiger, zweischiffiger Keller mit Rundsäulen befand sich unter dem 1928 abgebrochenen Haus Südermarkt 7. Erhalten sind die großen Kelleranlagen auf den Grundstücken Holm 1 und 3 (Handelshaus Thomas thor Smedens, heute Gnomenkeller), Holm 13, Holm 15, Holm 19, Holm 39, Holm 41, Holm 43, Holm 45, Holm 47, Große Straße 26, Große Straße 48 und Norderstraße 8 (Eckenerhaus)⁶. Die Keller sind als Tonnen-, Kreuzrippen- und Kreuzgratgewölbe konstruiert.

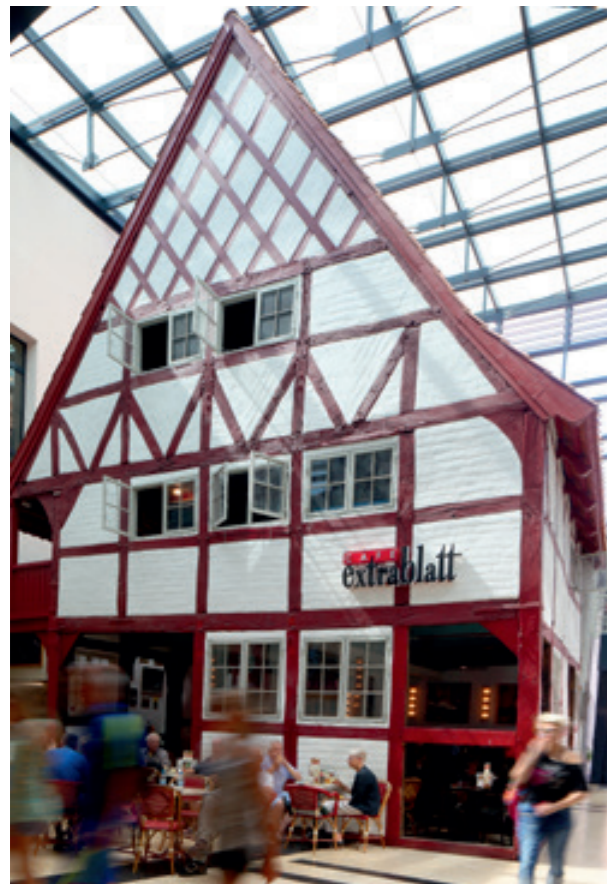
Holm 59: Ältester, datierter Ständerbau (1560)

Der älteste, datierte Ständerbau in Flensburg ist der Rückflügel des Kaufmannshofes Holm 59, beim Bau der „Flensburg Galerie“ (2004–2006) wurde er in den Eingangsbereich der Passage einbezogen. Er konnte dendrochronologisch auf das Baujahr 1560 datiert werden und ist damit der zweitälteste, bekannte Fachwerkbau der Stadt. Dieser Fachwerkbau zeigt eine

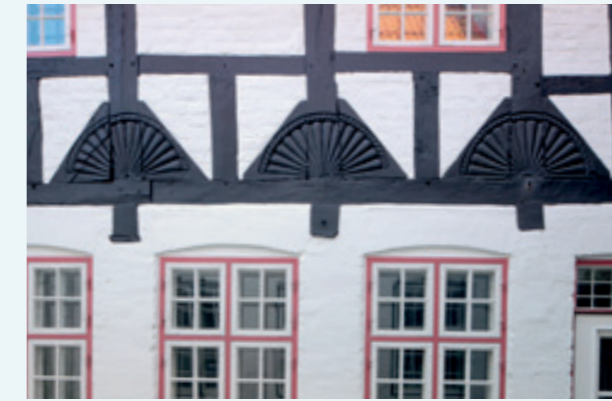
Fächerrosetten am Hofgebäude Norderstraße 6

Zum Ende des 16. Jahrhunderts verdrängt der Stockwerksbau den Ständerbau, die Bauformen zeigen nun vor allem eine enge Verwandtschaft mit dem niedersächsischen Harz-Weser-Gebiet. Vermutlich aus dem 15. Jahrhundert stammte der leider nicht erhaltene, aufwendigste der Flensburger Fachwerkbauten, ein Rückflügel des Kaufmannshofes Südermarkt 8. Der Bau war mit Figurenknaggen (Apostelfiguren) ausgestattet. Figürliche Knaggen sind vor allem aus dem Harzgebiet bekannt, wichtige Beispiele sind das Trinitatis-Hospital in Hildesheim (1459 erbaut, 1945 zerstört) und das Apostelhaus in Næstved (um 1520). Das Hinterhaus des Kaufmannshofes Norderstraße 6 ist ebenfalls ein Fachwerkhäus, das niedersächsischen Einfluss zeigt. Die geschnitzten Halbrosetten am Fachwerk des Obergeschosses, die die Ständer einbeziehen, verweisen in ihrer Ausbildung auf Beispiele aus der ersten Hälfte des 16. Jahrhunderts im Harzgebiet. Die Fächerrosette verbreitete sich als Zierform bis in den Norden der jütischen Halbinsel und nach Fünen.

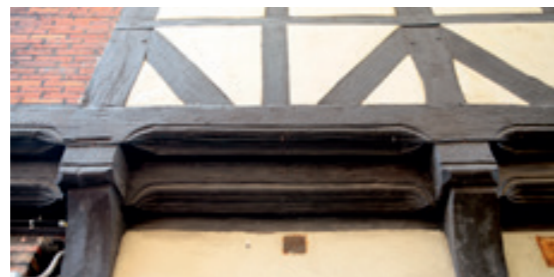
Norderstraße 78, vorkragendes Obergeschoss mit Renaissance-Fachwerk um 1600

Reich ausgebildete Seitenfronten mit Weberschiffchen-Profilierungen sind auch bei dem von einem adligen Bauherrn errichteten Vorderhaus Angelburger Straße 24 (dendrochronologisch datiert in das Jahr 1601) und am wohl gleichzeitigen Vorderhaus Norderstraße 78 erhalten. Bemerkenswert ist auch eine besondere Eigenart im Fachwerkbau, die die Ausbildung der Ständer des Obergeschosses betrifft: Diese wurden über den Kopf des auskragenden Balkens geblattet. Diese Form der Ständerüberblattung, die nicht nur eine Zierform ist, sondern auch das Holz des auskragenden Balkens schützt, ist in Flensburg nur

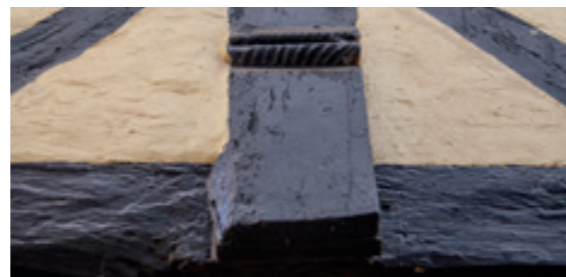
Ständerüberblattung am Hofgebäude Große Straße 6

an der Seitenfront des 1. Seitenflügels im Hof Große Straße 6 erhalten. Dort ist sie wie ein steinerner Pilaster ausgeformt, offensichtlich eine Anregung, die von den Steinmetzen auf die Zimmerer übergegangen ist. Beispiele für Ständerüberblattungen finden sich u. A. auch in vielen dänischen Städten, z. B. in Ribe, Kolding, Svendborg und Haderslev (dort in der Slotsgade 23 und 31).

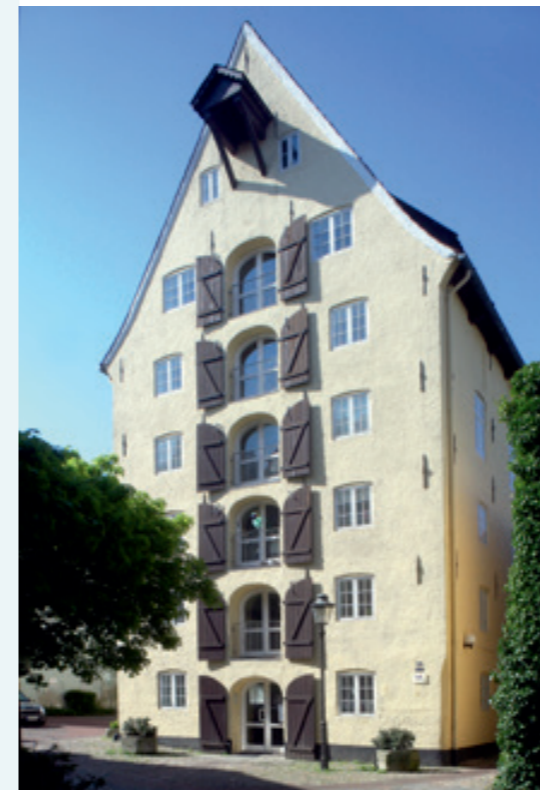
Westindienspeicher, Speicherlinie 34 a

„
Mit dem wirtschaftlichen Aufschwung
infolge des Westindienhandels ...
stieg auch das Bedürfnis nach größeren
Lagerkapazitäten ... dadurch setzte
eine bauliche Verdichtung auf den
Höfen ein, die diesen noch einmal ein
neues Gepräge gaben.

- 1981 Speicherlinie 34a, Sanierung des Westindienspeichers, Architektengemeinschaft Rønnow, Kopenhagen, mit Heinrich, Flensburg.²⁴ Besondere Herausforderung bei diesem Sanierungsprojekt waren die geringen Deckenhöhen in dem Speichergebäude. Bei den an das Gebäude gestellten Nutzungsanforderungen war ein Teilverlust der historischen Holzkonstruktionen aus dem späten 18. Jahrhundert unvermeidbar.
- 1981–83 Norderstraße 38, Sanierung eines Kaufmannshofes mit Neubau eines Wohngebäudes auf den Grundstücken Segelmacherstraße 12–14, Architekten Ernst und Laust Lorenzen, Flensburg.²⁵
- 1982 Große Straße 42–44, Sanierung der Fassade des Vorderhauses, Architekt Hellwig Hofmann, Flensburg.
- 1982–83 Große Straße 42–44, Sanierung des Brasseriehofes, Architekt Hans-Heinrich Ernst, Flensburg.²⁶

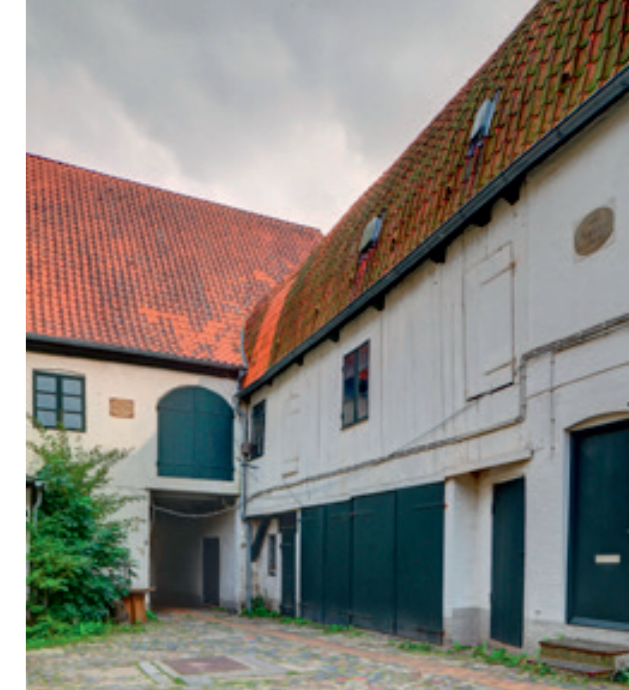
Ältestes, datiertes Bohlenbinderdach:
Große Straße 32 (1796)

Eine besondere Dachform fand in Flensburg in der ersten Hälfte des 19. Jahrhunderts Verbreitung: das nach der Konstruktion Bohlenbinder- oder nach der Form sogenannte Tonnen-Dach. Die Verbreitung soll durch eine Publikation von David Gilly, Architekt König Friedrich Wilhelms III von Preußen, angeregt worden sein. Warum sie gerade in Flensburg auf so fruchtbaren Boden gefallen ist, ist nicht bekannt. Das erste Bohlenbinderdach ist auf einem Seitenflügel im Kaufmannshof Große

Straße 32 nachweisbar – dort ist das Baujahr durch eine Inschrifttafel bekannt (1796). Ein spätes Beispiel aus dem Jahr 1842, der „H.-D.-Hansen-Speicher“ auf dem zur Friedrich-Ebert-Straße gelegenen Teil des Grundstücks Angelburger Straße 14, wurde erst 1989 abgebrochen. Im Rahmen des Projekts Deutsch-Dänische Kulturachse konnte ein Bohlendachhaus, der zweite Seitenflügel des Kaufmannshofes Große Straße 73, saniert werden.

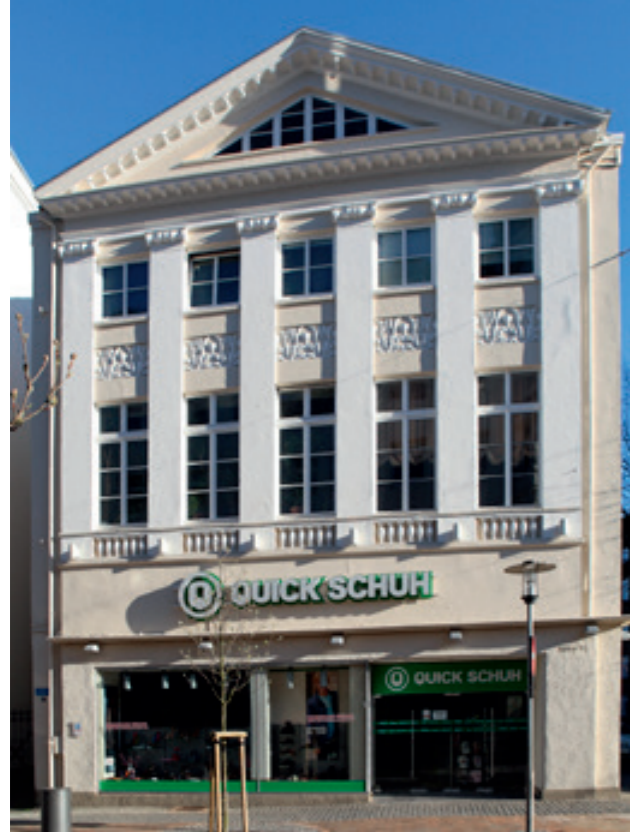
Angelburger Straße 2, Architekt Axel Bundsen

Kopenhagen ausgebildeten Architekten Axel Bundsen erhält Flensburg nach 1800 einige Werke des Hochklassizismus, die auch der sogenannten „Revolutionsarchitektur“ zugeordnet werden. 1804/05 errichtete Bundsen das Kaufmannshaus Angelburger Straße 2 für den Flensburger Reeder und Gewürzimporteur Christian Jensen.⁸ Charakteristisch sind der monumentale Dreieckgiebel und die Kolossalpilaster, bei denen die Kapitelle verfremdende Umformungen ionischer Kapitelle sind – ein typisches Kennzeichen der Revolutionsarchitektur, bei der bewusst klassische Formprinzipien verletzt werden. Es ist nicht nachweisbar, wer die übrigen klassizistischen Bauten in Flensburg entworfen hat – es ist aber bekannt, dass Bundsen nicht nur das Haus Angelburger

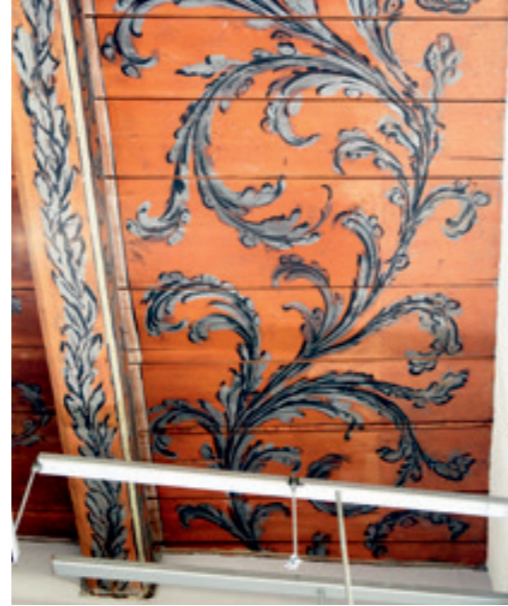
Aus der Renaissancezeit gibt es in keinem Flensburger Kaufmannshaus einen in der Gesamtheit erhaltenen Raum. Häufig werden bei Umbauten einzelne Reste von Ausstattung, selten aus dem 16., häufiger aus dem 17. Jahrhundert sichtbar. Dies gilt vor allem für die farbige und malerische Ausgestaltung der Decken, die sich unter späteren Übermalungen und Verkleidungen erhalten haben. In wenigen Fällen ist es gelungen, derartige Ausstattungselemente zu restaurieren und sichtbar zu belassen. Ein Beispiel ist dafür ist eine bemalte Holzdecke im Erdgeschoss des zweiten Seitenflügels des Kaufmannshof Holm 39 (Holmpassage, Schuhgeschäft Görtz). Aus dem 17. Jahrhundert stammt eine mit Landschaften bemalte neunteilige Kassettendecke im Erdgeschoss des Hauses Angelburger Straße 22. An der Decke über dem Erdgeschoss des Vordergebäudes des Kaufmannshofes Holm 70 (Laden Hunkemöller) ist ein Teil einer bemalten Holzdecke mit Akanthusranken aus der Zeit um 1700 erhalten und sichtbar.

Holm 70, bemalte Holzdecke (um 1700)

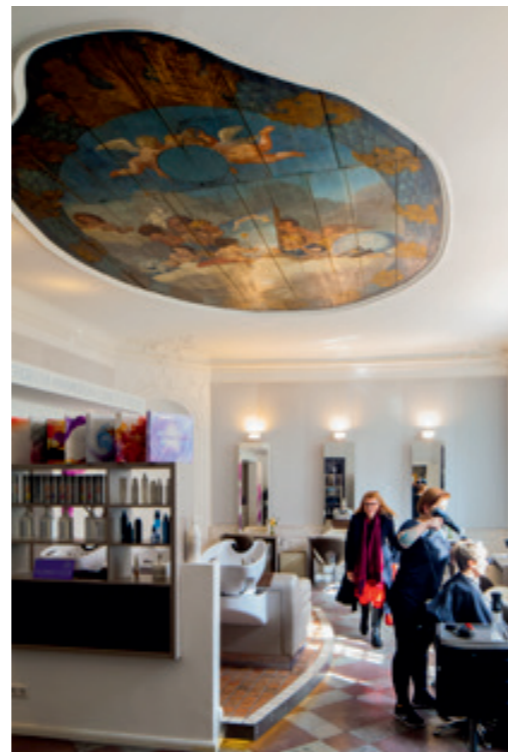
Holm 17, Friseursalon im ehem. Kaufmannssaal

Leider haben sich auch nur in wenigen Fällen die Säle in den Erdgeschossen der Saalbauten (1. Seitenflügel) erhalten. Ein schönes Beispiel ist der Saal im Kaufmannshof Holm 17 (Borgerforeningen, Friseur). Unter der Stuckdecke der Rokokozeit ist ein barockes Deckenbild freigelegt. Unter der barocken Deckenmalerei befindet sich noch eine nicht sichtbare bemalte Renaissancecke. Der Fußboden ist seit der Renaissancezeit mit den rotbraunen und graugrünen Kalksteinplatten belegt, die von der schwedischen Insel Öland stammen. Es ist wichtig, dass bei Umbauten in historischen Gebäuden auf Spuren der früheren Ausstattung geachtet wird. Sie sind von Bedeutung, wenn es darum geht nachzuvollziehen, wie früher in den Kaufmannshöfen gelebt und gearbeitet wurde.

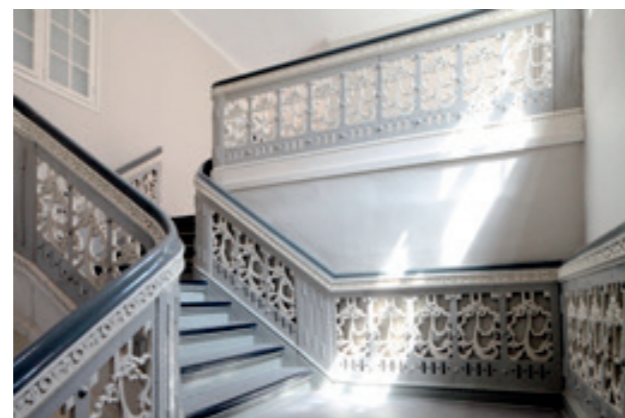
Holm 17, Treppenanlage mit Zopfstil-Schnitzereien

Die Rokokoformen werden in den 1780er Jahren durch die strengeren Formen des Louis-Seize-Stils abgelöst. In diesem Stil sind die aufwendig geschnitzten Geländer der Treppenhäuser im Haus Holm 17 und Große Straße 52 gehalten. In diese Stilstufe gehört auch die Stuckdecke im nördlichen Erdgeschoss-Utluchtzimmer des Hauses Norderstraße 8 (Eckenerhaus). Um 1800 finden wir in Flensburg dann die klaren, strengeren Formen des Klassizismus, die offenbar mit Francesco Antonio Tadey, dem jüngeren Bruder von Michel Angelo, nach Flensburg kommen. F. A. Tadey hat das ovale Kabinett in dem bereits erwähnten, 1804/05 von Axel Bundsen errichteten Kaufmannshaus Angelburger Straße 2 geschaffen, und er wird auch der Schöpfer der

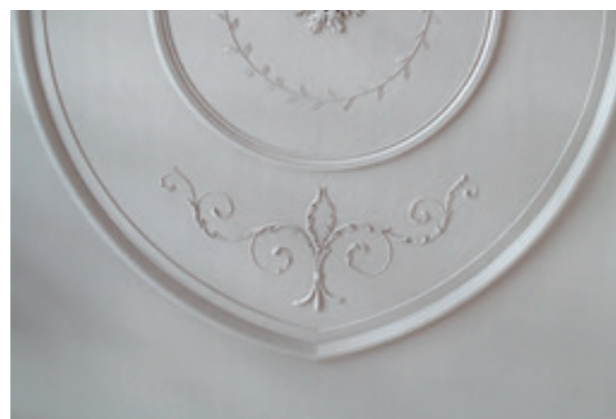
Stuckaturen im Gartensaal des leider abgebrochenen Pack- und Gartenhauses Holm 19/21 gewesen sein. Auch die klassizistischen Stuckaturen im Vorderhaus des Kaufmannshofes Holm 76 werden F. A. Tadey zugeschrieben, ebenso wie die Supraporten in der Ratsapotheke (Holm 13). Diese erhaltenen, beeindruckenden Arbeiten können aber nicht über die bereits eingetretenen Verluste hinwegtrösten. Wenn man sich verdeutlicht, dass „in dieser Zeit zwischen 1770 und 1820 fast jedes zweite der vornehmeren Wohnhäuser sich dieser liebenswürdigen Kunstübung des Stukkateurs bediente, um den Innenraum eine verschönernde, festlich heitere Wirkung zu verleihen“¹², kann man abschätzen, dass nur ein kleiner Teil der ursprünglich vorhandenen künstlerischen Ausstattung der Kaufmannshöfe erhalten blieb.

Holm 76, Saal mit Stuck von Francesco Antonio Tadey

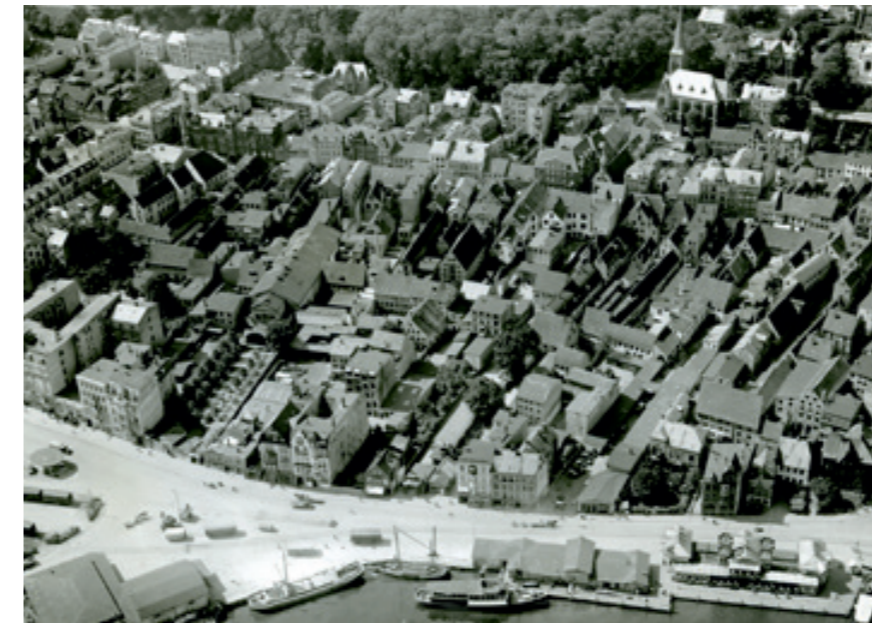
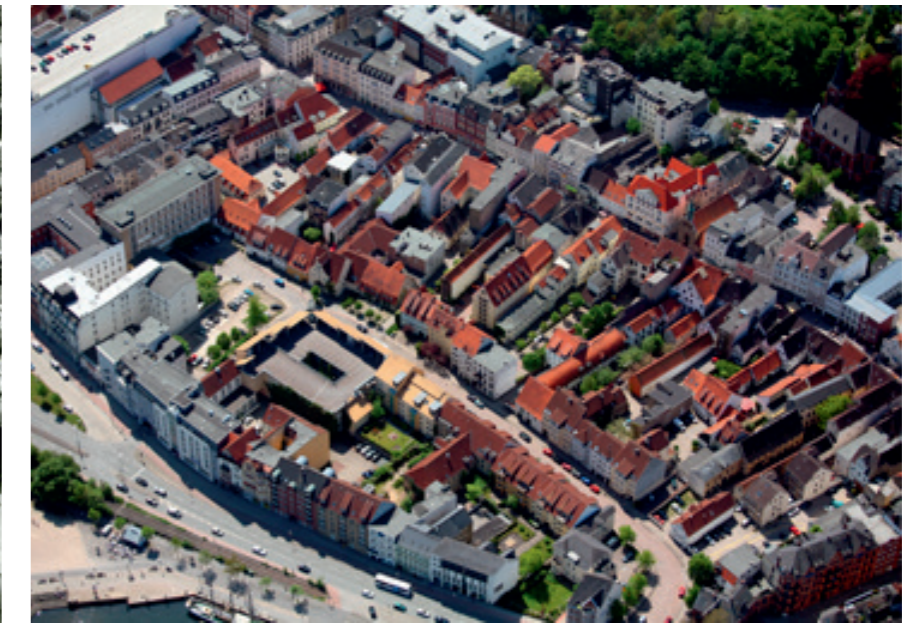
Luftbild der Altstadt
zwischen Großer Straße
und Norderhofenden,
links 1912, rechts
nach Anlage der
„Speicherlinie“, 2010

feindlichen Vorstellungen, die die städtische Bauverwaltung und -politik bislang beherrschten, zu erreichen. Dieser Wettbewerb war die Grundlage für die städtebauliche Lösung, die zwischen Großer Straße und Norderhofenden, zwischen Rathaus- und Schiffbrückstraße im Zuge der Sanierung umgesetzt wurde: Soweit wie möglich substanzerhaltende Sanierung im Bereich zwischen Großer Straße und der historischen „Querspeicherlinie“ in Blockmitte, östlich davon Abbruch, Neuordnung und Neubau. Die neu eingefügte Straße „Speicherlinie“ sollte eine zusätzliche Erschließung des neu geordneten Bereichs und der Hofrückseite ermöglichen. Diese Lösung war letztlich ein Bekenntnis zu den historischen Hofstrukturen, auch wenn es das jahrhundertealte Parzellenmuster im östlichen Teilbereich auflöste.

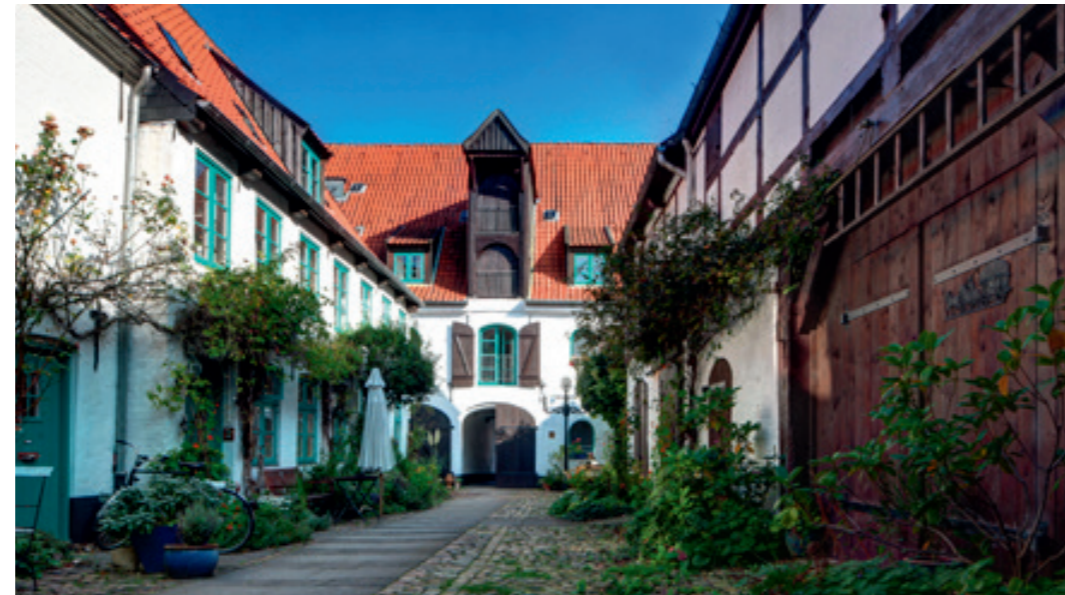
”
Die Sanierung des Kaufmannshofes Norderstraße 86, eines geschlossenen Ensembles aus dem 18. Jahrhundert, hatte eine enorme Bedeutung für die weitere Ausrichtung der Stadterneuerung in Flensburg und setzte den Maßstab für nachfolgende Objektsanierungen. Der gute Zustand des Kaufmannshofes heute, über 40 Jahre nach Abschluss der Maßnahme, zeigt den nachhaltigen Effekt der erhaltenden Objektsanierung.

Kaufmannshof Norderstraße 86, Zustand 2014

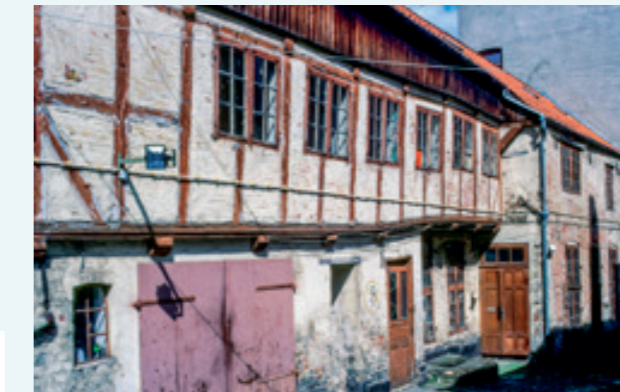
Große Straße 87, Zustand 1989

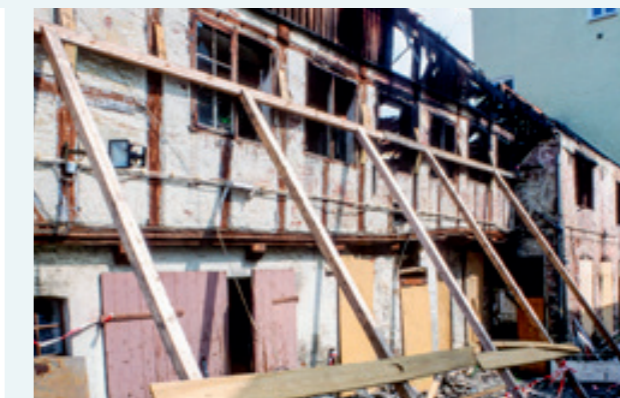
Große Straße 87, nach einem Brand 1994

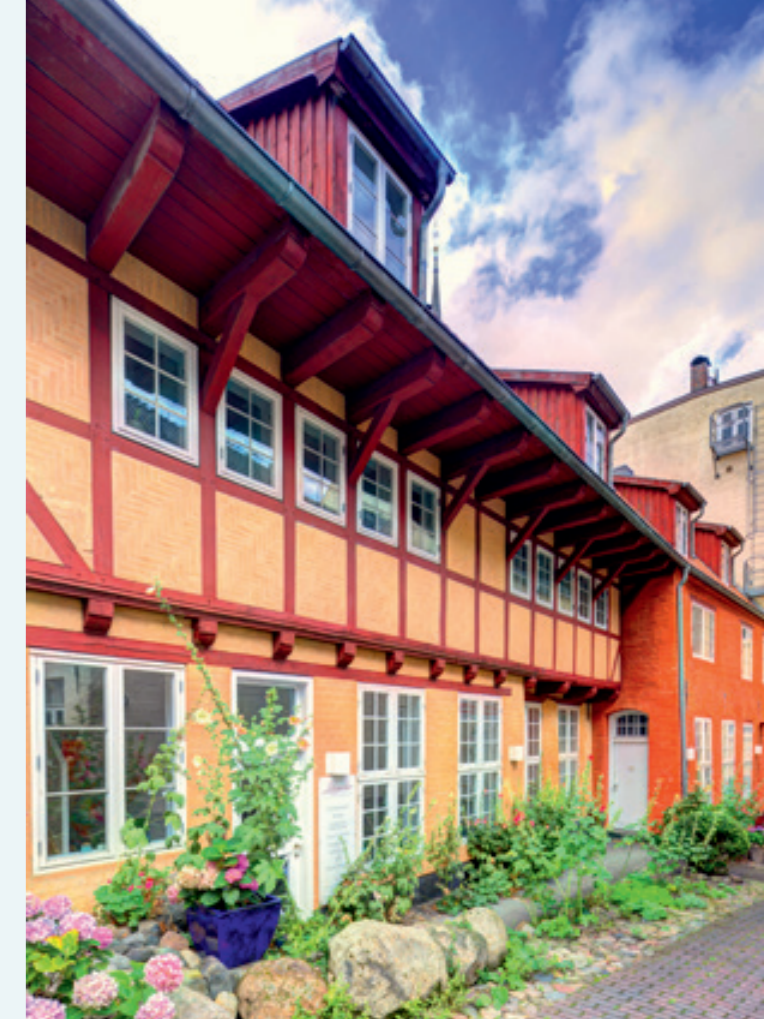
Große Straße 87, nach der Sanierung durch Architekt Povl Leckband, Zustand 2019

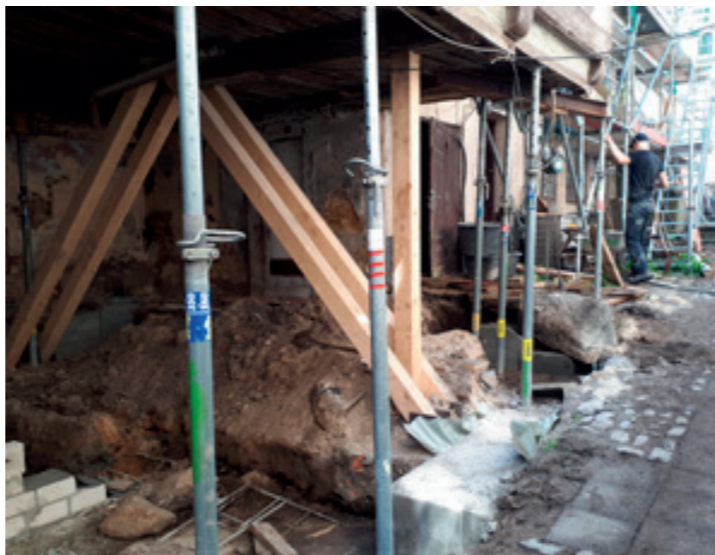
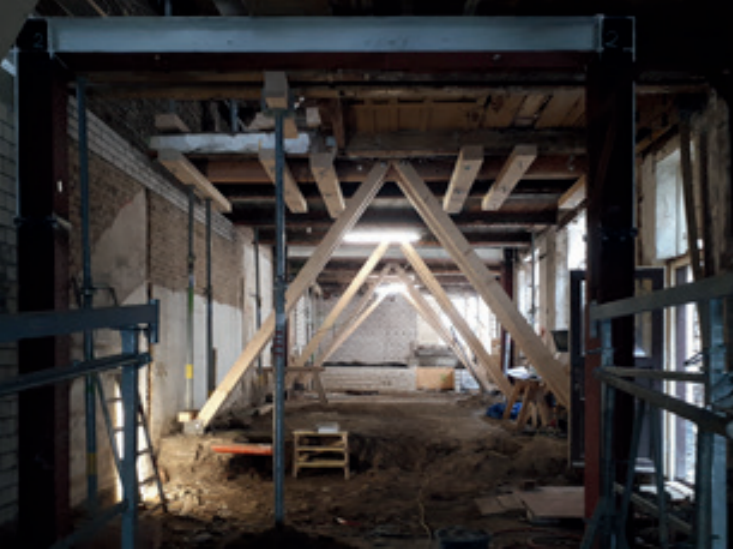
Aussteifungsrahmen als Baubehelf im Erdgeschoss im Rückflügel

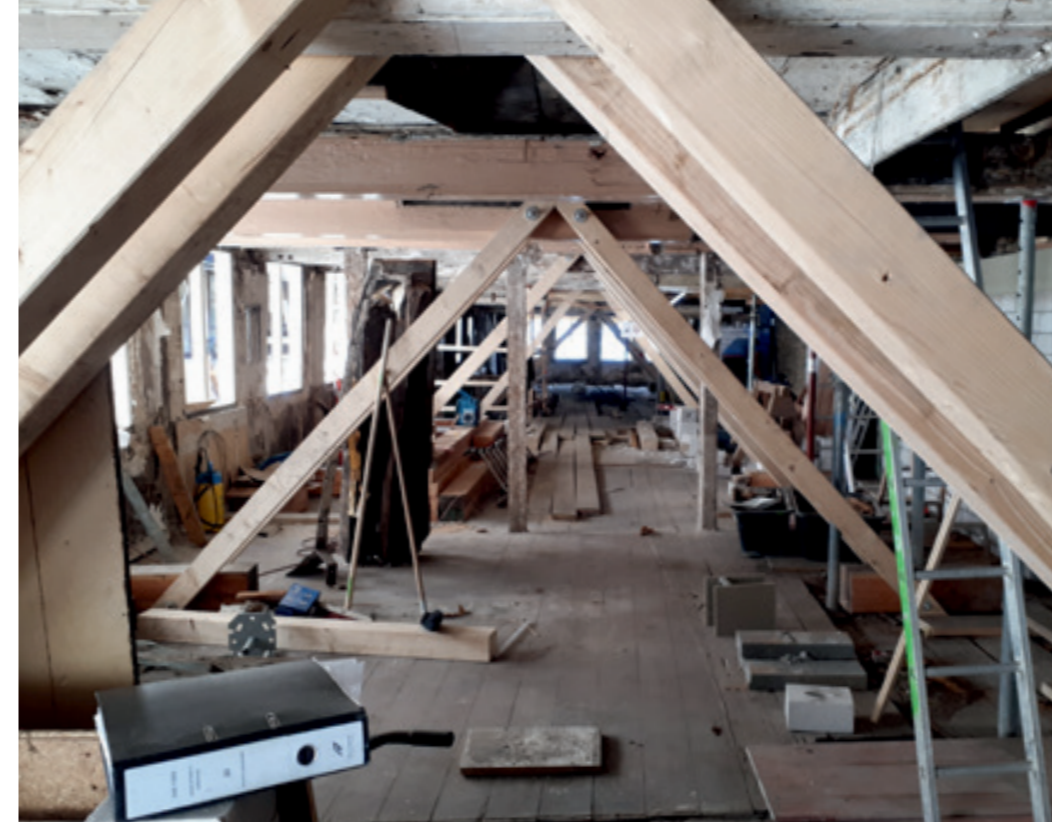
Aussteifungsrahmen als Baubehelf im Obergeschoss, Blick vom Rückflügel zum Vorderhaus

Der Zustand, der durch den Statiker und Prüfstatiker gefordert wurde, nimmt tatsächlich ein worst-case-Szenario an, dass wir ketzerisch folgendermaßen beschrieben haben: „Die Altstadt von Flensburg brennt vollständig ab und nur das Gebäude Große Straße 73 bleibt stehen. Daraufhin kommt ein orkanartiger Sturm der Windstärke 12 und das Gebäude muss in diesem Zustand gegen Abheben gesichert sein!“

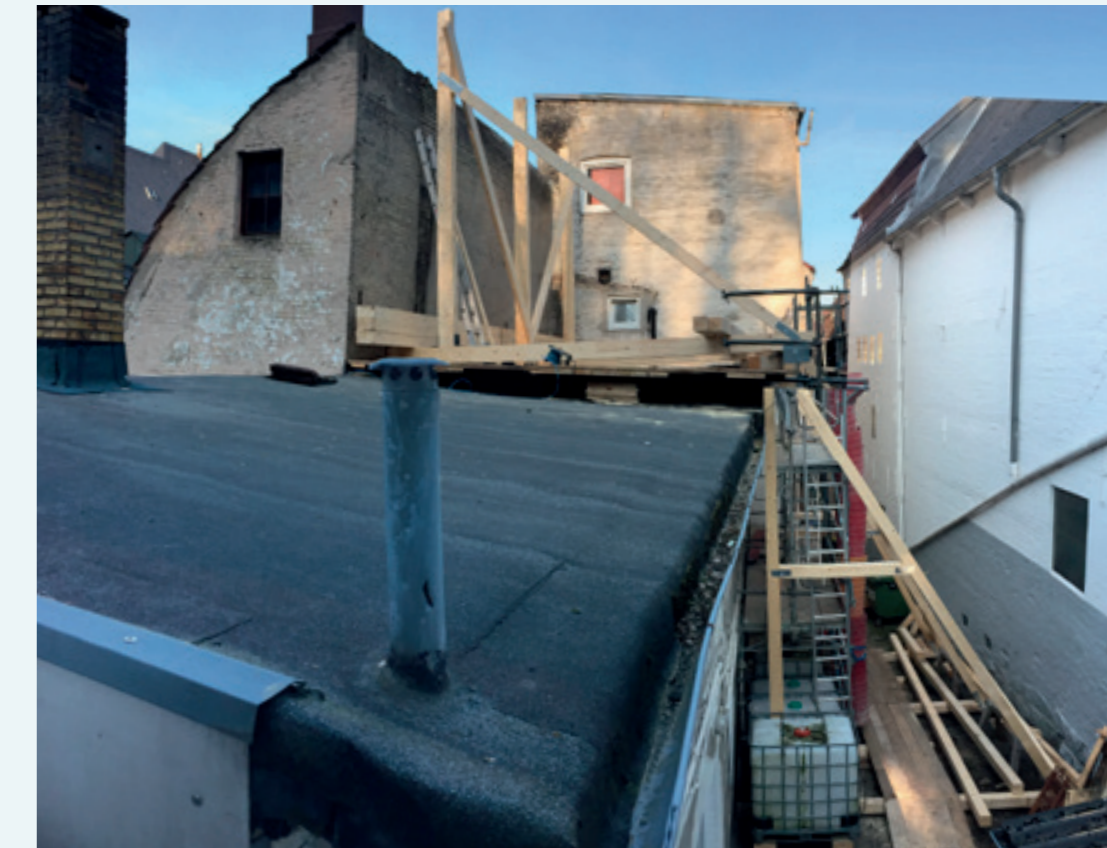
Baubehelf, Abfangungsstruktur der Südwand des 2. Seitenflügels (mit Tonnendach), Blick vom Hof der Großen Straße 71
