VOM DEUTSCHEN HAUS BIS ZUM FLENSBORGHUS

Die Deutsch-Dänische Kulturachse Flensburger Altstadt

Eiko Wenzel: Hofensemble Große Straße 73

Der Kaufmannshof Große Straße 73 – Geschichte und Sanierung eines Kulturdenkmals 66

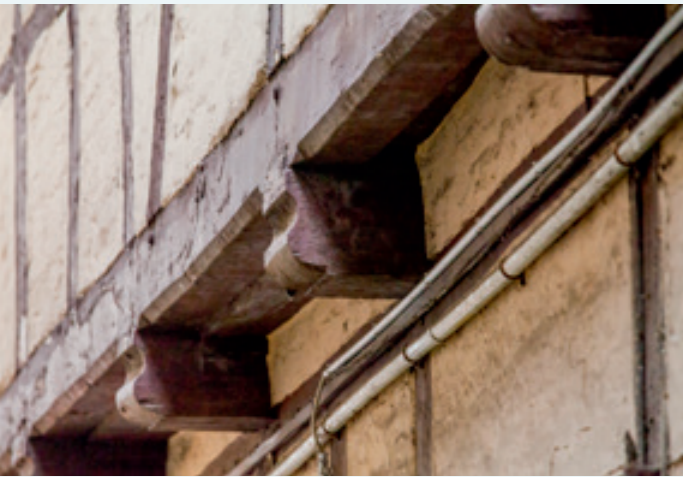
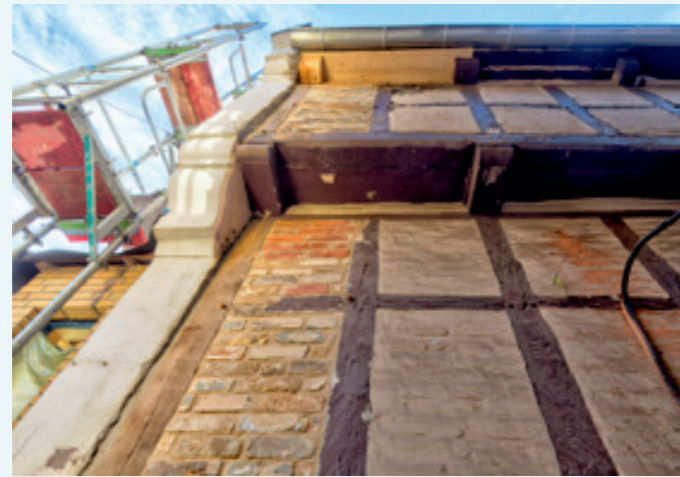
Nordansicht des Vorderhauses,
auskragende Deckenbalken mit Karniesprofil

Kopfband in der Diele des Vorderhauses mit
diamantförmiger Vorderseite

Die auskragenden Balkenköpfe der Deckenbalken über dem Erdgeschoss zeigen beim Vorderhaus ein einfaches Karniesprofil: Karnies ist ein konvex-konkaver Schwung in Form des Buchstaben S, der typisch für die Renaissancezeit ist. In diesem Fall, bei den Balkenköpfen des Vorderhauses, wird von einem „fallenden Karnies“ gesprochen, weil der wulstartige, konvexe Teil unten angeordnet ist.

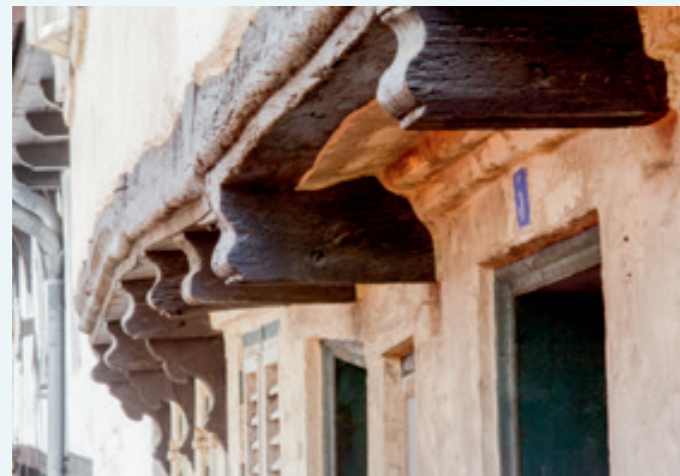
Ein „fallender Karnies“ war auch an den Balkenköpfen des Fachwerkhauses Marienstraße 3–5 vorhanden (abgebrochen 2017). Dieses Haus war in das 17. Jahrhundert datiert. Da die handwerklichen Schmuckmotive häufig über längere Zeit Verwendung finden, eignen sie sich nur eingeschränkt als Datierungshilfen. Dies gilt sowohl für das Karniesprofil am Vorderhaus als auch für das einfache Viertelstabprofil des Rückgebäudes. Auch die im Innern des Vorderhauses und des Rückflügels vorhandenen Kopfbänder mit ihrer diamantförmigen Vorderseite sind für eine Datierung wenig geeignet. Sie sind ein für Flensburger Fachwerkbauten typisches Element. Sie treten aber vom 16. Jahrhundert bis in das 18. Jahrhundert auf. Wir wissen auch nicht, ob Vorderhaus und Rückflügel ursprünglich zu beiden Traufseiten (Nord und Süd) auskragten bzw. ob eine Auskragung der Südseite erst beim Neubau auf dem Grundstück Nr. 71 (1883) beseitigt wurde. Ebenso bleibt das Aussehen des Straßengiebels, der vor seinem barocken Umbau im Jahre 1724 sicher ein Fachwerkgiebel war, unklar. Das vor 1868 aufgenommene Bild (S. 67 rechts unten) zeigt, dass in der Großen Straße in der zweiten Hälfte des 19. Jahrhunderts noch mehrere Fachwerkgiebel vorhanden waren. Ein Beispiel hierfür ist der Fachwerkgiebel des Hauses Große Straße 57 (Abb. S. 31 rechts).

Auskragende Balkenköpfe mit
Karniesprofil am Fachwerkhaus Marienstraße 3/5,
Zustand 2017 (vor Abbruch)

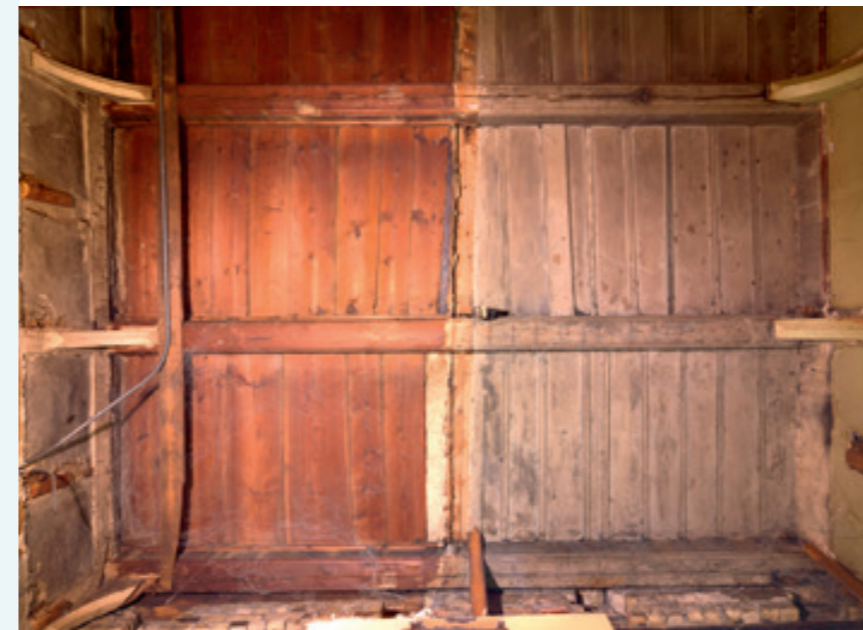
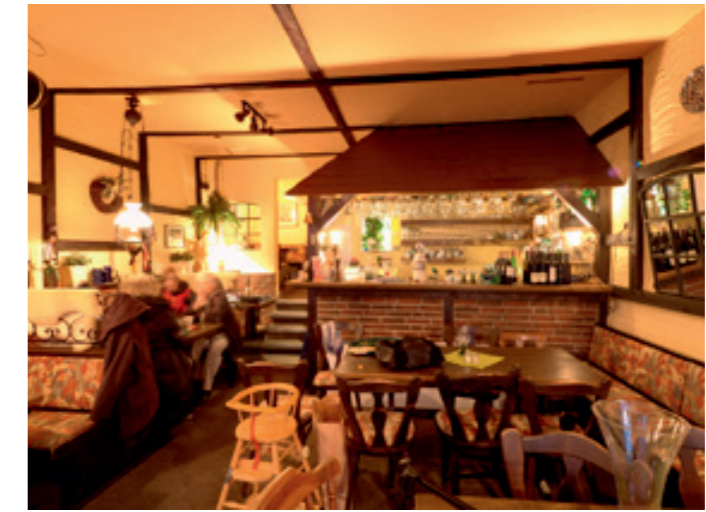
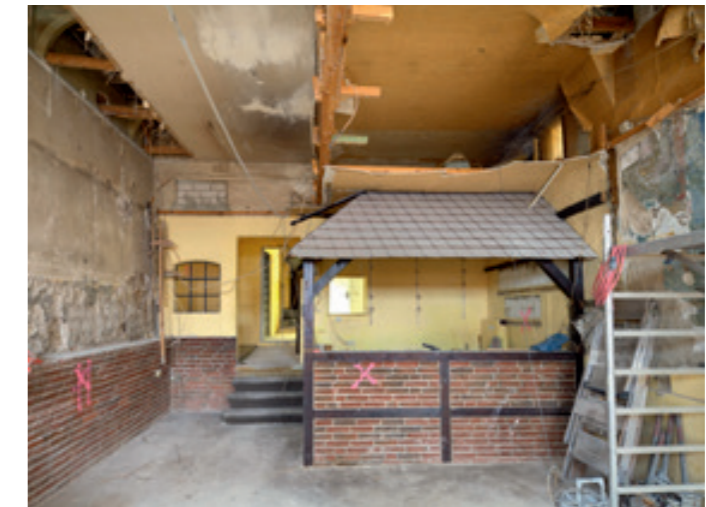
Diele nach Osten, September 2018 (Mitte)
und Oktober 2019 (unten)

Diele nach Osten, Januar 2016 (oben)
und Februar 2017 (Mitte)

Aufgrund der Befunde an der freigelegten Decke über dem Erdgeschoss des Vorderhauses wissen wir, dass das Gebäude dem im Ostseeraum weit verbreiteten Typus eines Dielenhauses folgt. Nach Einstellung des Gaststättenbetriebs wurden im Jahre 2017 die Verkleidungen der Wände und abgehängte Decken entfernt. Die freigelegte Decke zeigt Spuren einer räumlichen Aufteilung, die wohl ursprünglich vorhanden war. Der Verlauf einer mittigen Trennwand, die den jetzigen Raum auf der Ost-West-Achse in zwei etwa gleichgroße längliche Räume teilte, markiert sich deutlich an der Decke. Die Balken- und Deckenmitte sind unfasst und weisen Reste ehemaliger Befestigungen (Holzstücke) und Spuren von Lehm auf. Die Breite des unfassten Bereiches sowie die Lehmreste verweisen auf eine Ziegelmauer, die mit Lehmörtel gemauert wurde.

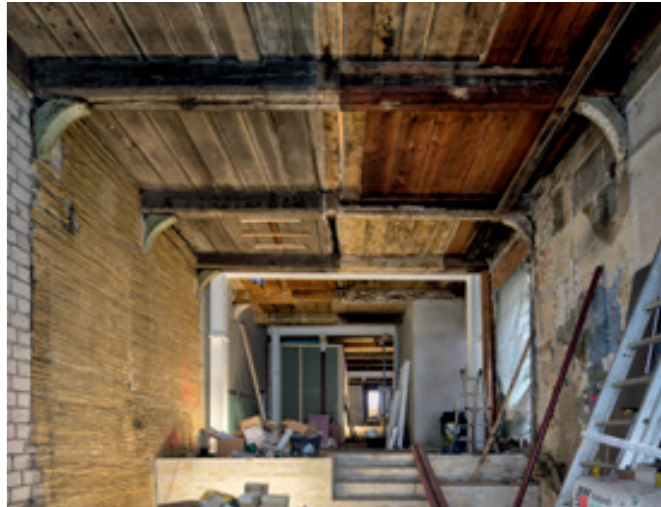
Nach Freilegung der Decke in der Diele
wurde die frühere Aufteilung deutlich sichtbar. Juli 2017

Die unterschiedlichen Fassungen an Wänden und Deckenbereichen zeigen, dass die Räume erst im 20. Jahrhundert zusammengelegt wurden. Im Rahmen der von der Fa. Butt Restaurierungen (Lübeck) 2017 durchgeführten Befunderhebung³⁷ wird als Erstfassung in der Diele ein heller gelbbrauner Anstrich mit einer breiten roten Rahmung an den Kanten festgestellt. Es handelt sich vermutlich um eine einfache Eichenimitationsmalerei. Diese Malerei findet sich auch an Knaggen, ist aber nach der Neufassung der Decke nicht mehr sichtbar. Im Zuge der Sanierung wird an der Dielendecke durch den ausführenden Restaurator Marek Filipiak, Flensburg, 2019, eine Farbfassung auf einer begrenzten Fläche nach seinem eigenen Befund hergestellt, die der Blaugrün-Fassung mit rotem Begleitstrich im Pesel sehr ähnlich ist.

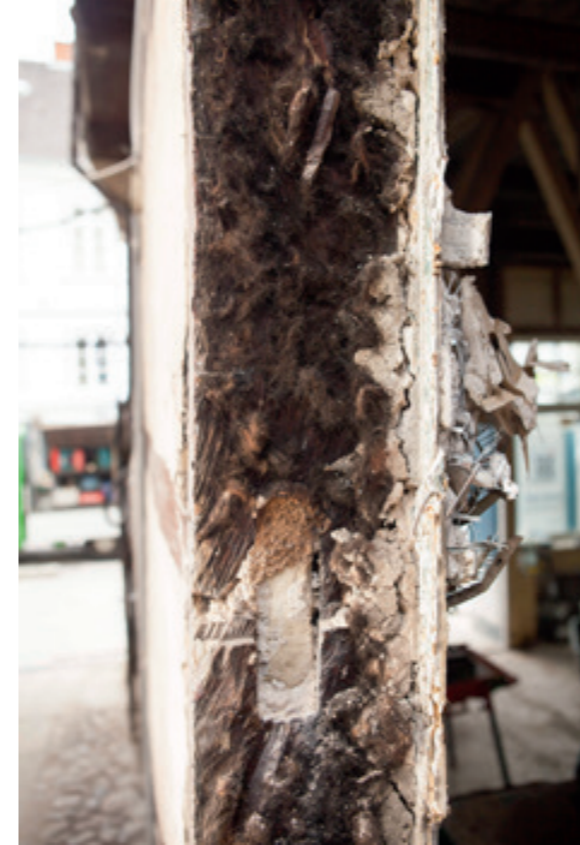
Nördliche Außenwand des Vorderhauses, freigelegter Fachwerkständer, Juli 2018. Das Zapfenloch zeigt die Position eines Riegels an, der später entfernt wurde. Auf dem Ständer Tierhaar, das zur Abdichtung zwischen Holz und Ausfachung diente.

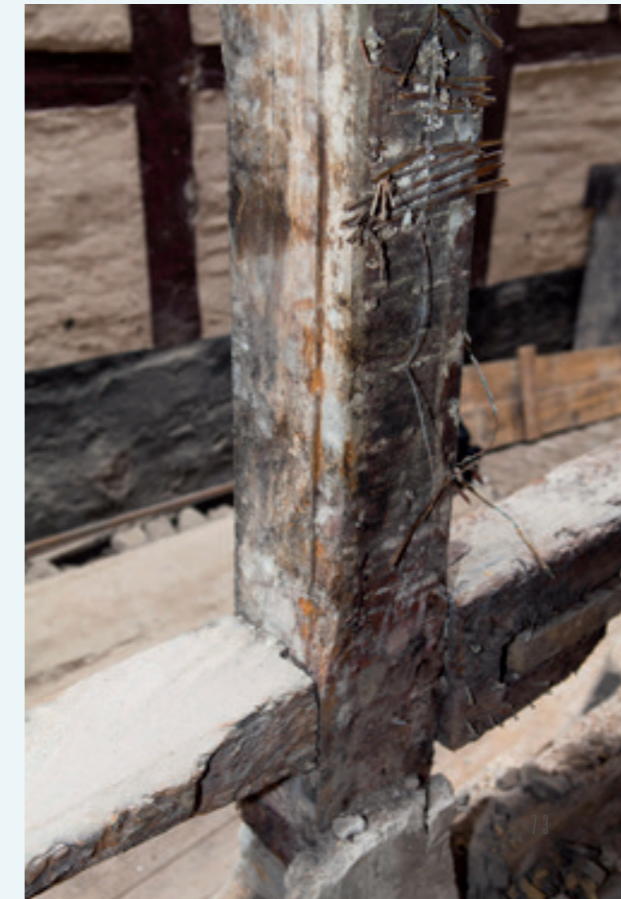
Der Falz im Fachwerkständer des Vorderhauses ist ein Hinweis auf ein Fenster, das an dieser Stelle eingesetzt war – der Ständer diente als Fensterzarge und war mit einer Profilierung versehen.

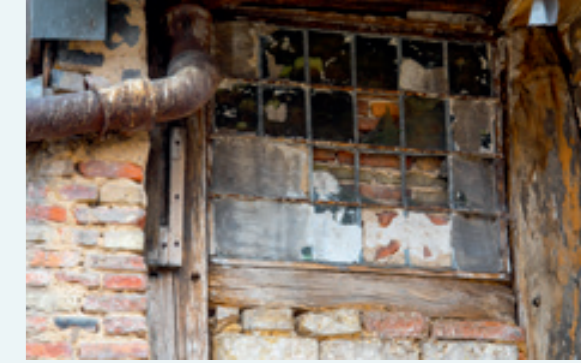
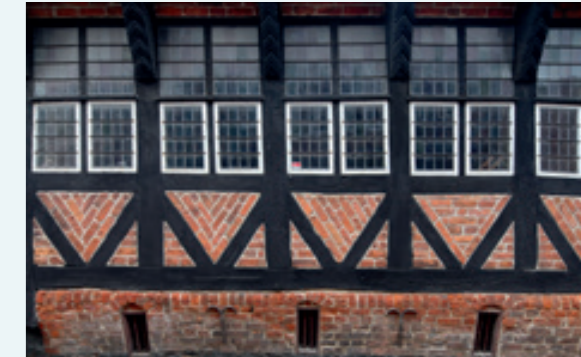
Ribe, Quedens Gård, rekonstruierte Renaissancefenster

Renaissancefenster sind bei Bürgerhäusern in Flensburg ein sehr seltener und wertvoller Befund. Beim Saalbau des Kaufmannshofes Holm 39, der beim Bau der Holmpassage in diese integriert wurde, wurden nach dortigen Befunden Renaissancefenster rekonstruiert. 2019 wurde nach dem Abbruch des Vorderhauses Angelburger Straße 13 an der seitlichen Trauffwand des benachbarten Hauses Angelburger Straße 15 ein Renaissancefenster mit Bleisprossen sichtbar. Beispiele für nach Befund rekonstruierte Renaissancefenster finden sich auch in Ribe, z. B. Storegade 10, Quedens Gård, Seitenfront zur Sortebrødregade.³⁸

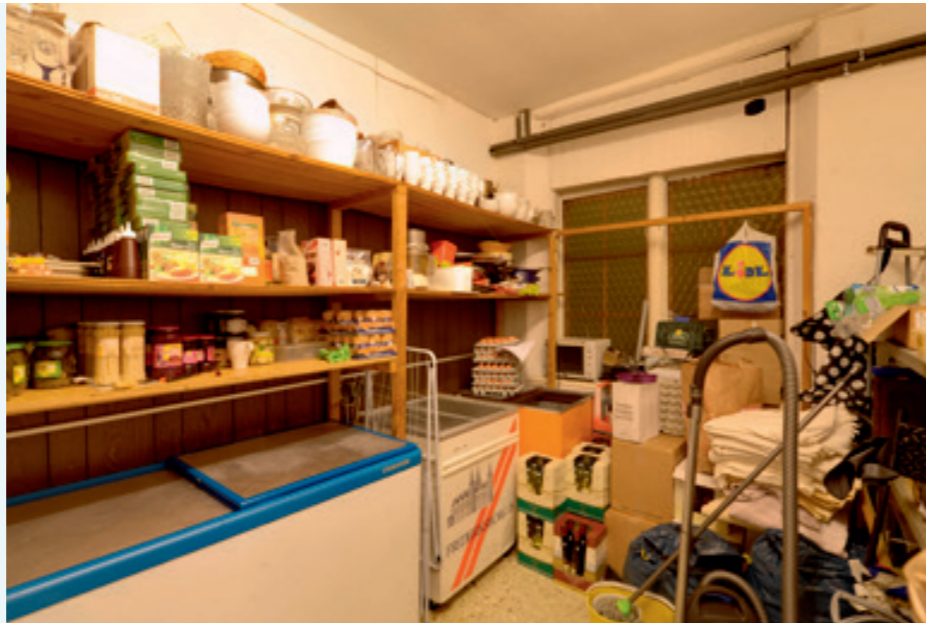
Lagererraum der Gaststätte im Bereich des Pesels, Januar 2016

Pesel nach Osten gesehen, während des Einbaus der Toilettenräume, Dezember 2018

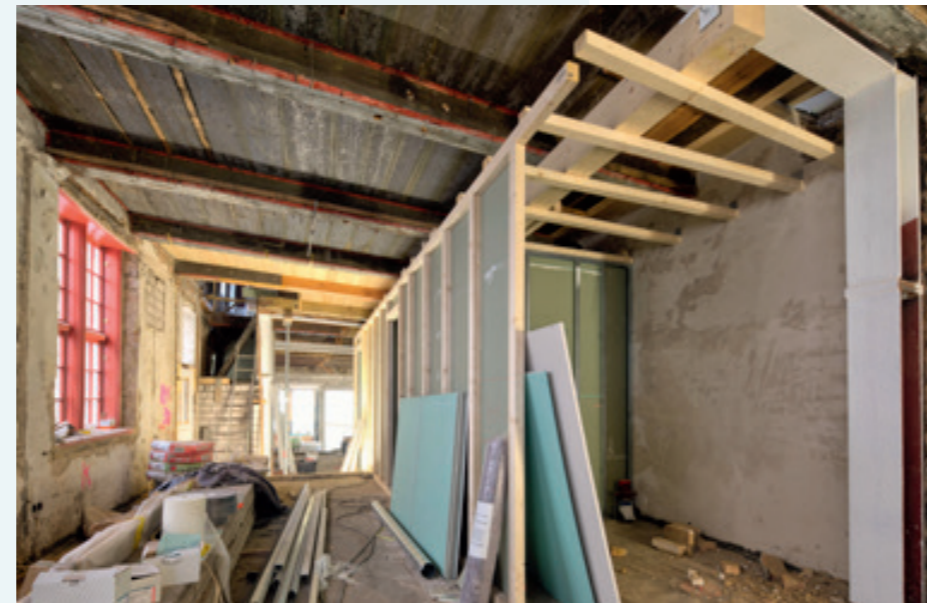
Pesel nach Entfernung aller Einbauten, Februar 2018

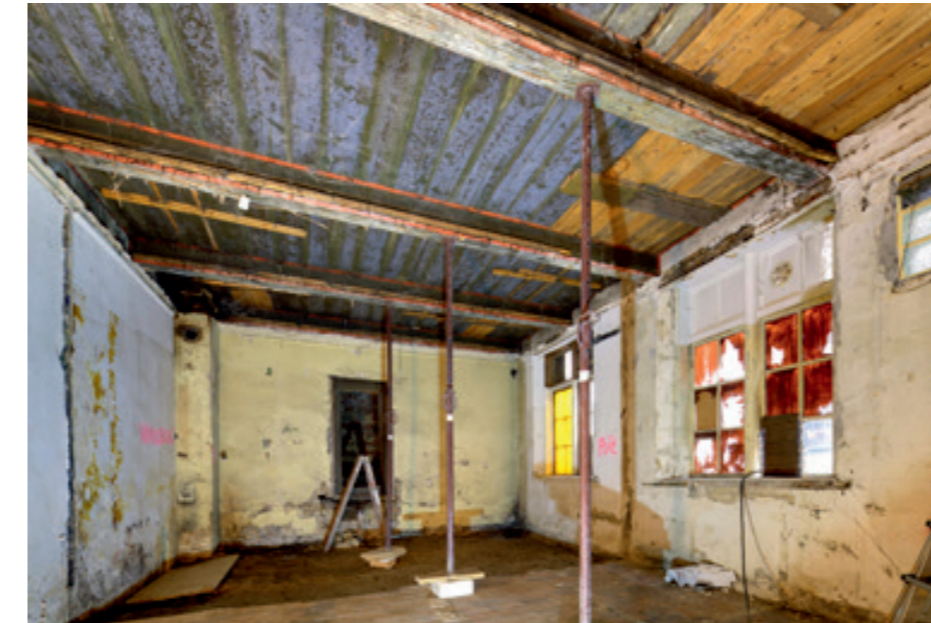
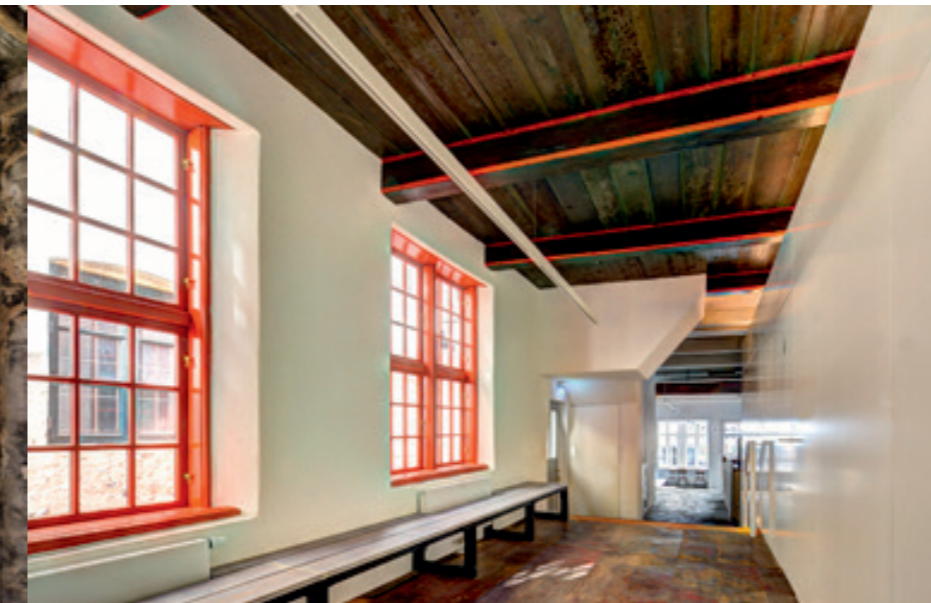
Pesel nach Fertigstellung im August 2018. Links Blick nach Osten, rechts Deckenuntersicht.

graublauen bis grünlichen flächigen Anstrich mit matter Oberfläche. Die Profile der Balken sind rot abgesetzt. Die Deckenfache zeigen entlang der Balken und der Wände einen roten Begleitstrich. Nach der naturwissenschaftlichen Untersuchung der entnommenen Farbproben der ursprünglichen Peseldecke wurde festgestellt, dass die graublau bis grünliche Farbe aus Calciumcarbonat, Bleiweiß und Indigo als Blaupigment sowie Mennige und Zinnober besteht. Als Bindemittel wurde Öl mit Anteilen an Seifen (Bleiseifen) festgestellt.³⁹

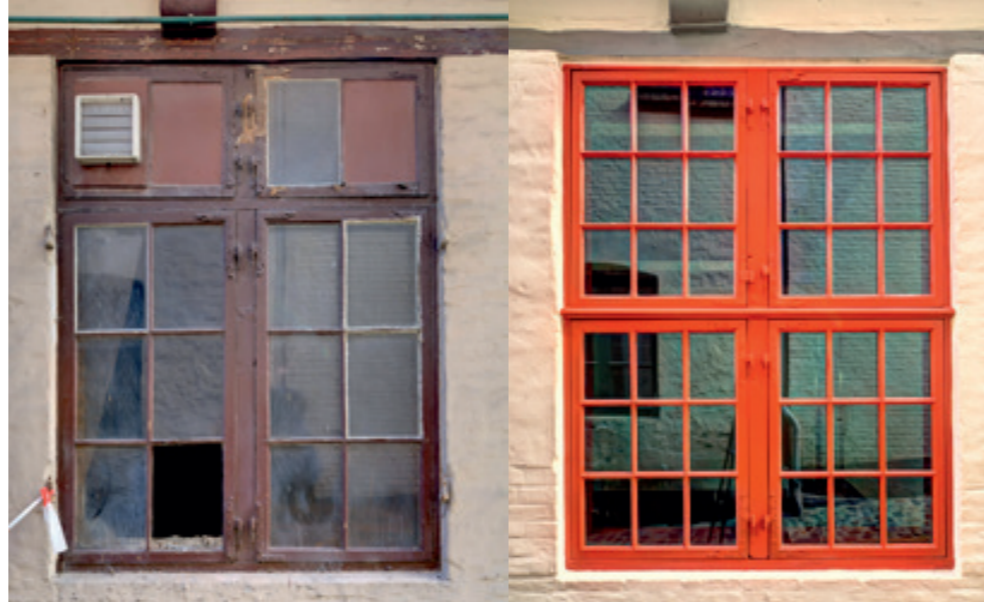
Nach der Sanierung

Die Fenster des Pesels wurden nach den Befunden in den barocken Zustand rekonstruiert. Dabei blieben Rahmen, Pfosten und Winkelbeschläge im Original erhalten. Der Pfosten wurde verstärkt, um neue isolierverglaste Flügel mit Kittsprossen aufzunehmen. Die Farbgebung erfolgte nach Befund.

Durch die Sanierung 2017/2018 sind zwar die barocken Stuckdecken verloren gegangen, auf der anderen Seite konnten aber der Barockgiebel mit seiner Utlucht wiederhergestellt werden, die barocken Innentüren wurden aufgearbeitet und weiterverwendet und die Barockfenster des Pesels wurden nach den Befunden wiederhergestellt.

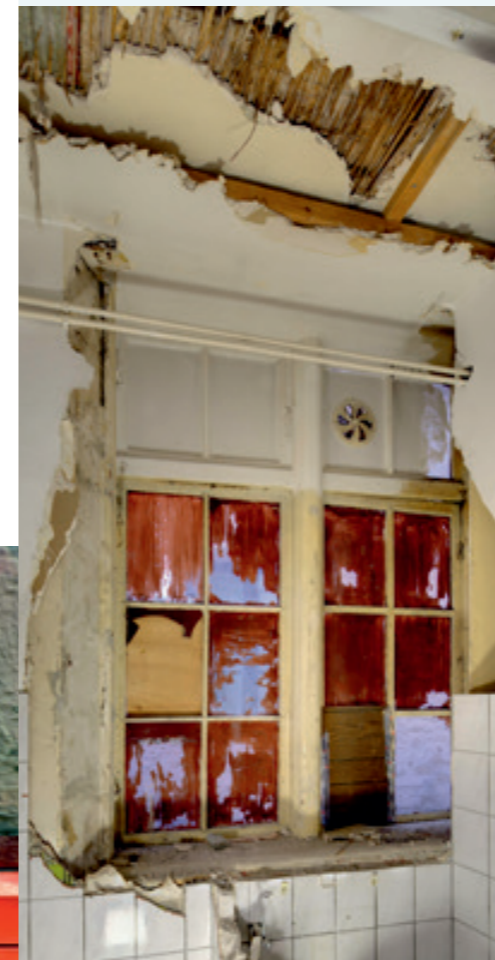
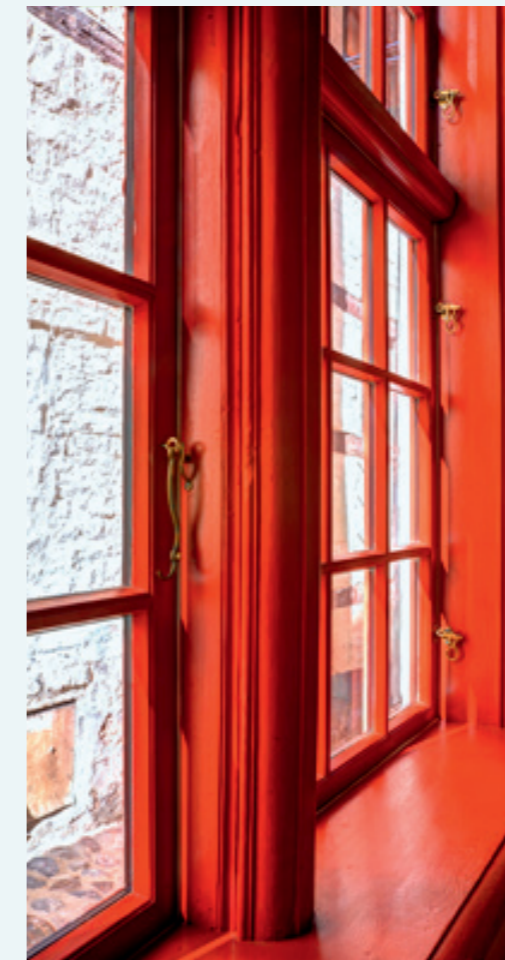
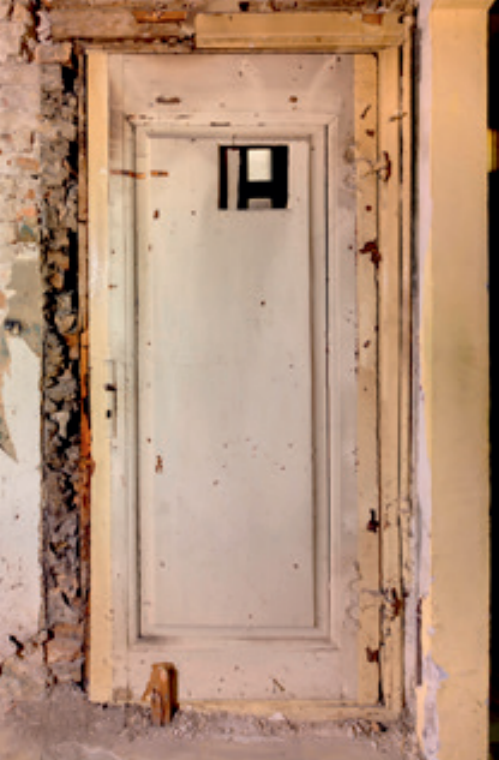
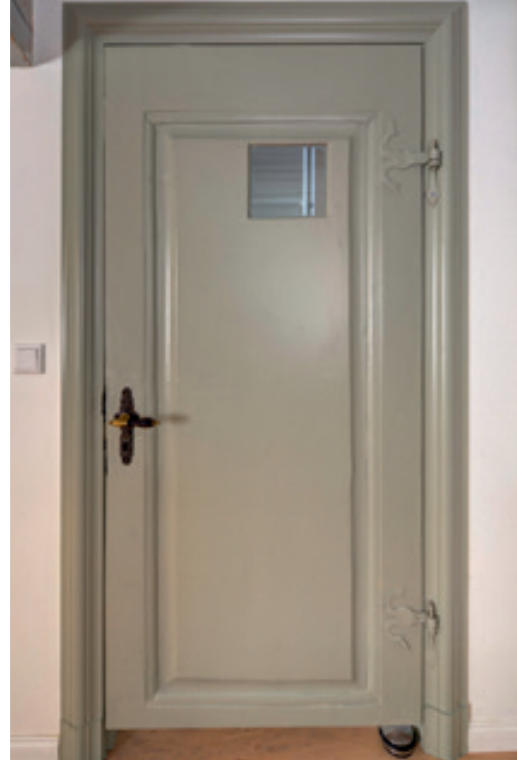
Diese Barocktür – vermutlich beim Umbau des Hauses 1724 eingebaut – wurde im Erdgeschoss des Vorderhauses freigelegt, instandgesetzt und im Obergeschoss wiederverwendet.

Die charakteristischen, barocken Türbänder wurden aufgearbeitet und erfüllen weiter ihre Funktion.

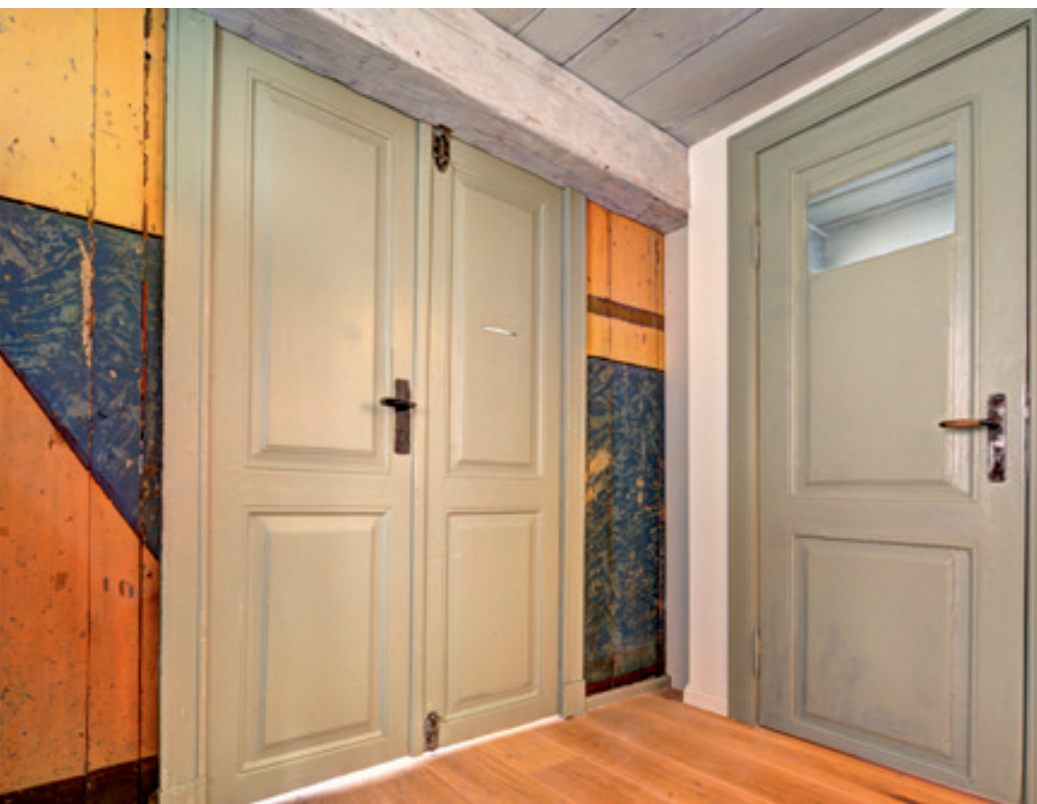
Wohnung im Obergeschoss des Vorderhauses mit restaurierter Bretterwand und wiederverwendeten Türen

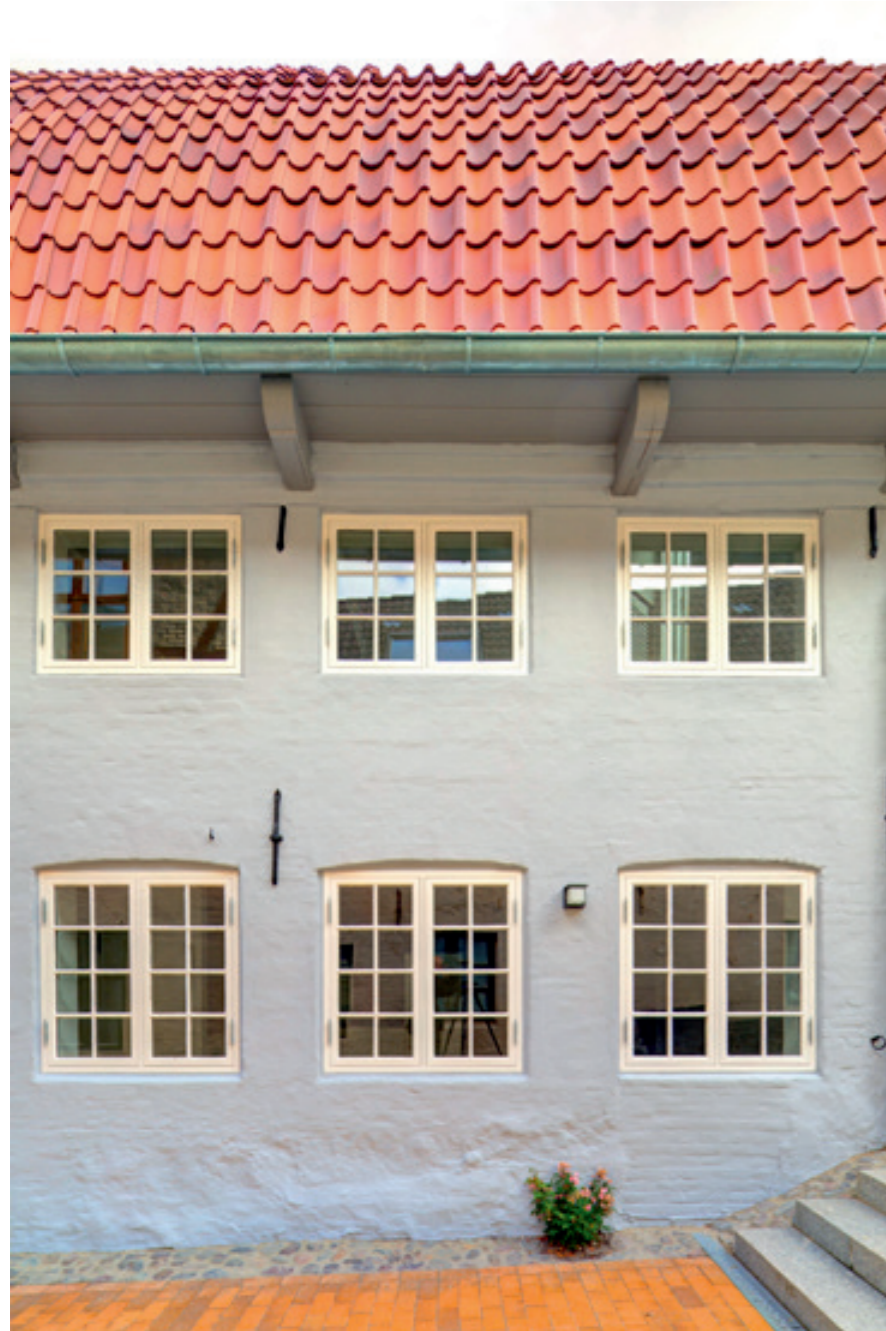
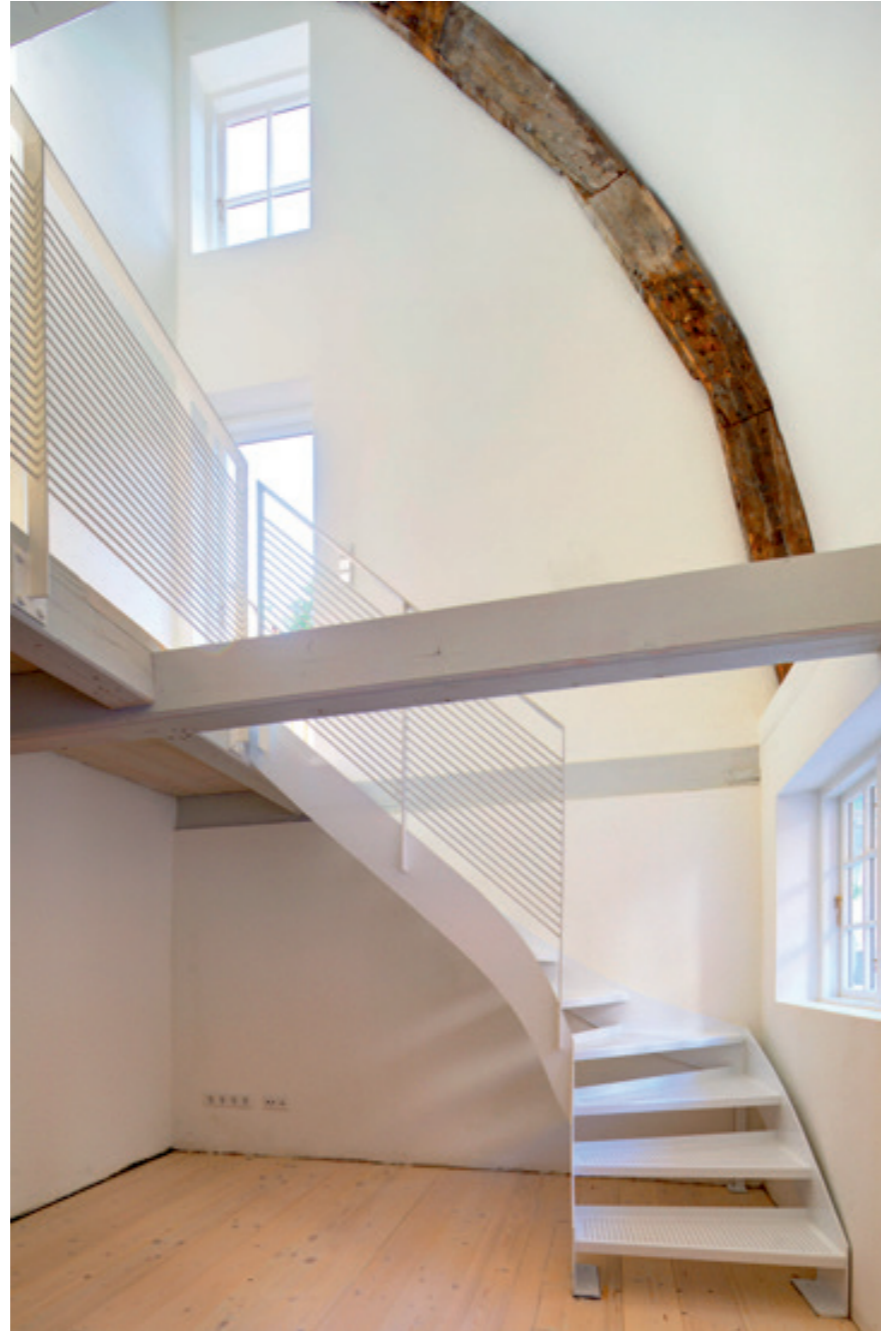
Das historische Bohlenbinderdach (oben links und unten rechts) musste durch eine moderne Leimbinder-/Stahlkonstruktion (Mitte links) ersetzt werden. Das Dach wurde mit roten Tonpfannen neu gedeckt (unten links).

Tonnendachflügel,
Nordansicht mit
rekonstruierten
Fenstern und Innen-
ansicht mit Galerie
im Dachgeschoss

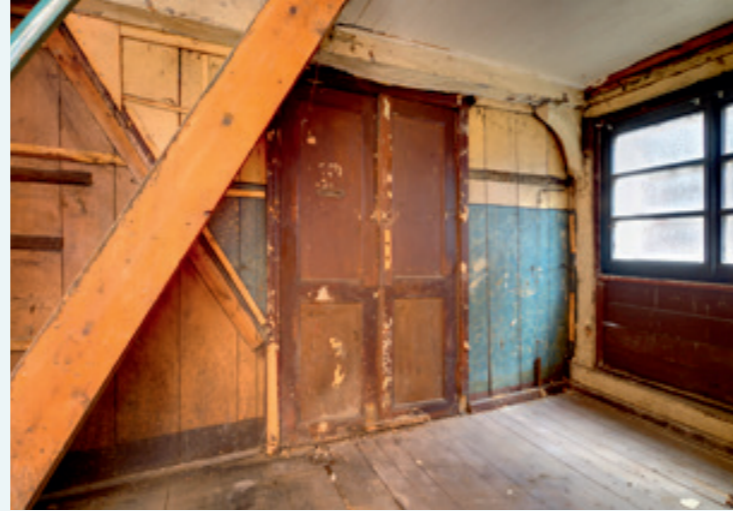
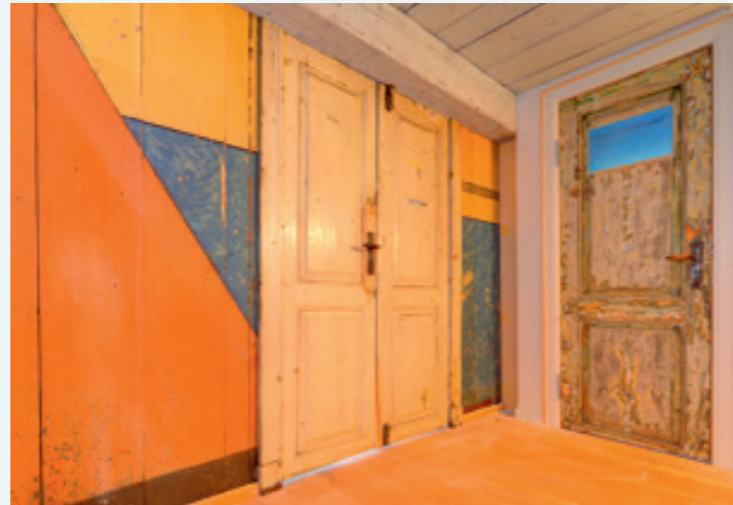
Diese Wand besteht aus Nadelholzbrettern, auf denen sich drei Farbfassungen nachweisen lassen. Bei der Erstfassung handelt es sich um einen hellen grünlich-grauen Anstrich. Auf der oberen Wandzone ist als Grundton der Zweitfassung

Rückseite derselben Bretterwand, im Obergeschoss des Rückflügels (oben) und in neuer Position im Vordergebäude (unten)

Rückgebäude, Bretterwand im Obergeschoss (links) und in neuer Position im Vordergebäude (rechts)

Dennoch konnten einige prägende Ausstattungselemente des Hauses wiederverwendet werden. Im Obergeschoss des Rückflügels wurde eine bemalte Bretterwand vorgefunden, die ausgebaut und nach vom Landesamt für Denkmalpflege geförderter restauratorischer Sicherung durch den Flensburger Restaurator Marek Filipiak im Obergeschoss des Vorderhauses wieder eingebaut wurde.

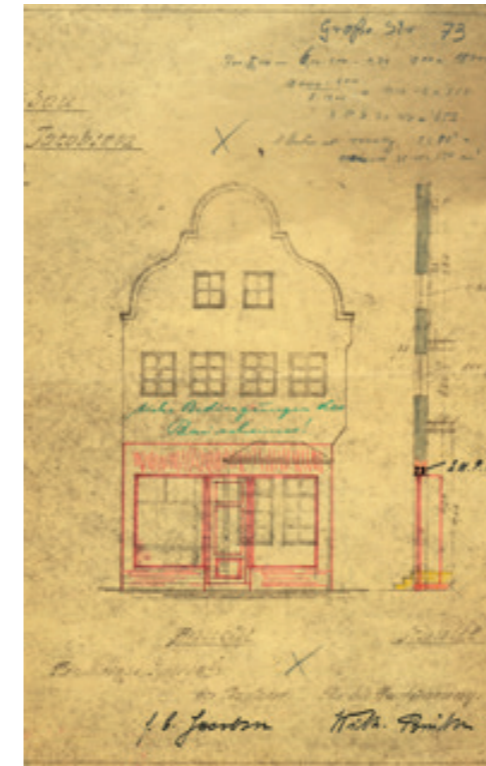
Umbau der Ladenfront und
Abbruch der Utlucht, 1924.

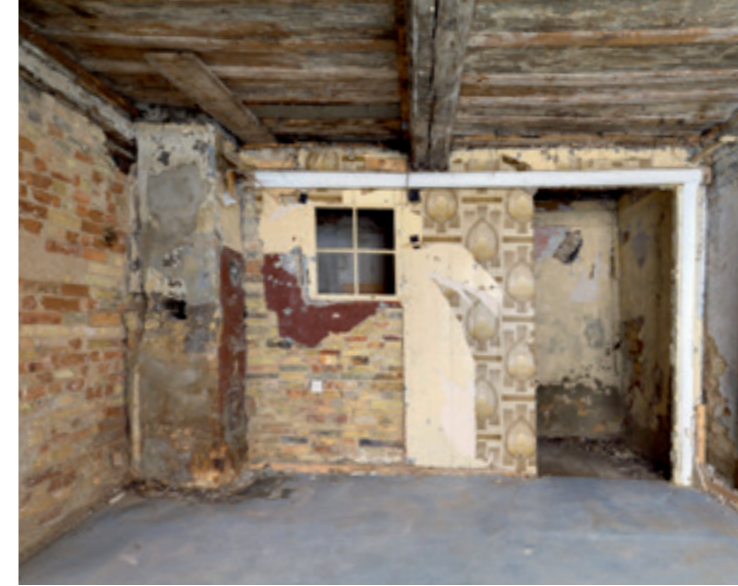
Raum im Erdgeschoss des Rückflügels, Juli 2017. Der hintere Raum erhielt nur Licht über ein Fenster zum vorderen Raum.

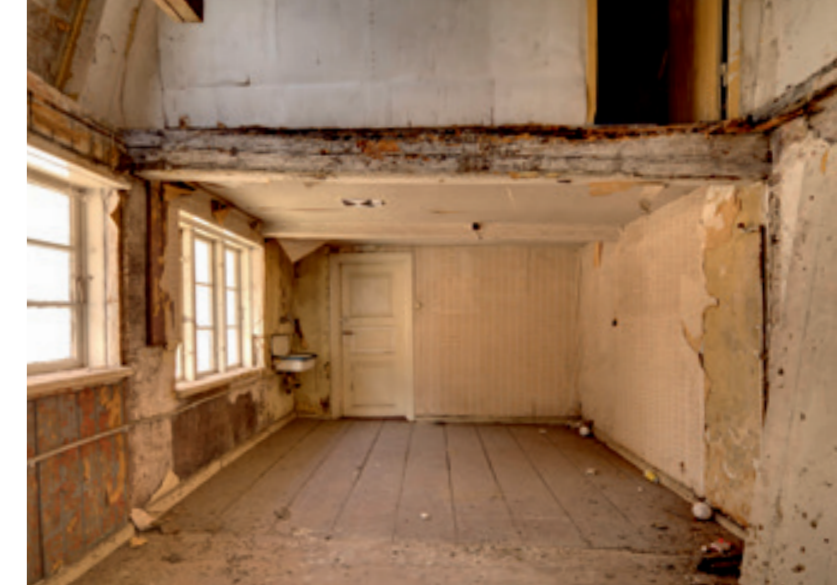
2. Seiten- bzw. Tonnendachflügel, Obergeschoss vor Beginn der Sanierung, Mai 2016

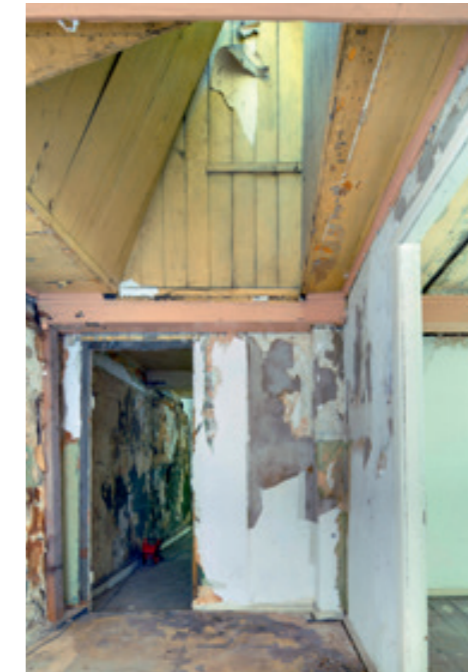
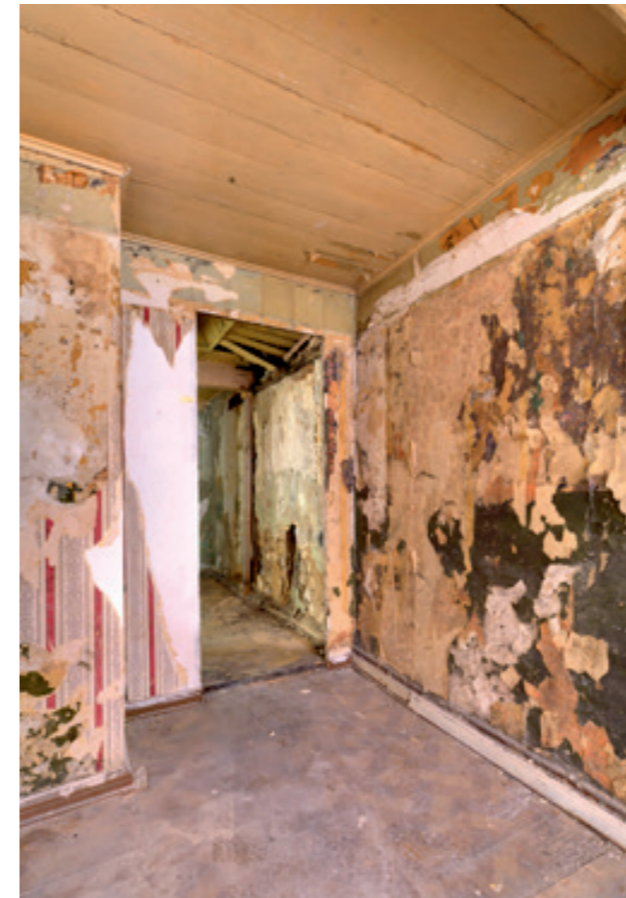
Raum im Obergeschoss des Rückflügels, Juli 2017. Die Räume an der Südseite waren nur über einen Schacht mit Tageslicht versorgt.

Raum im Obergeschoss des Rückflügels, Juli 2017

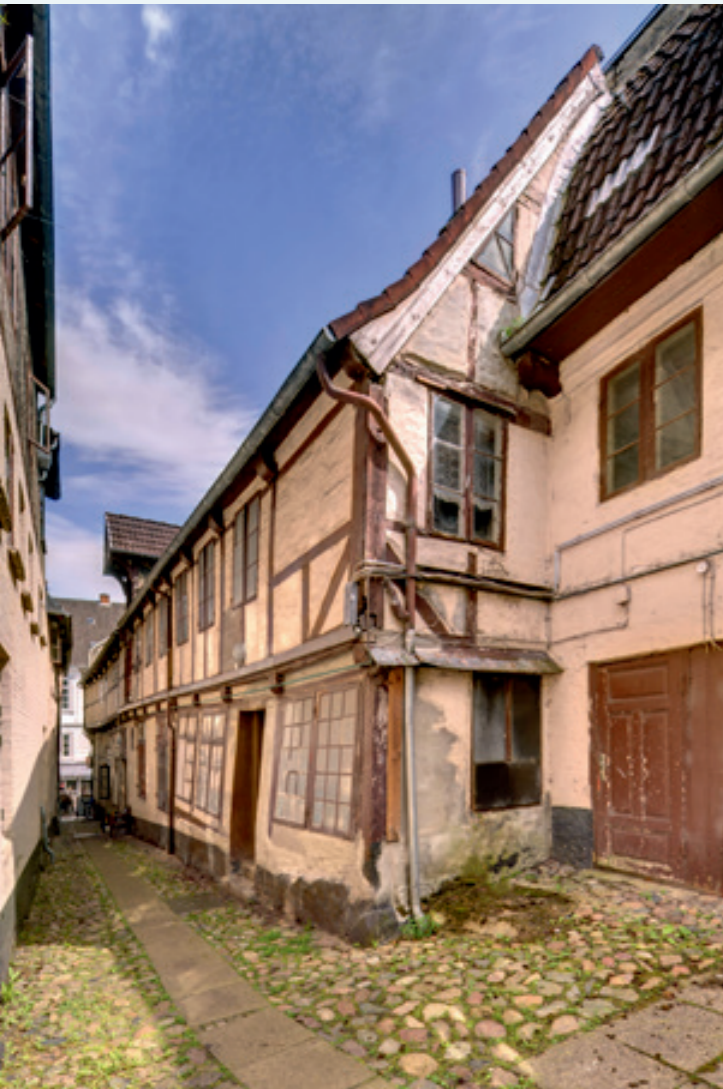
Hofansicht 2016

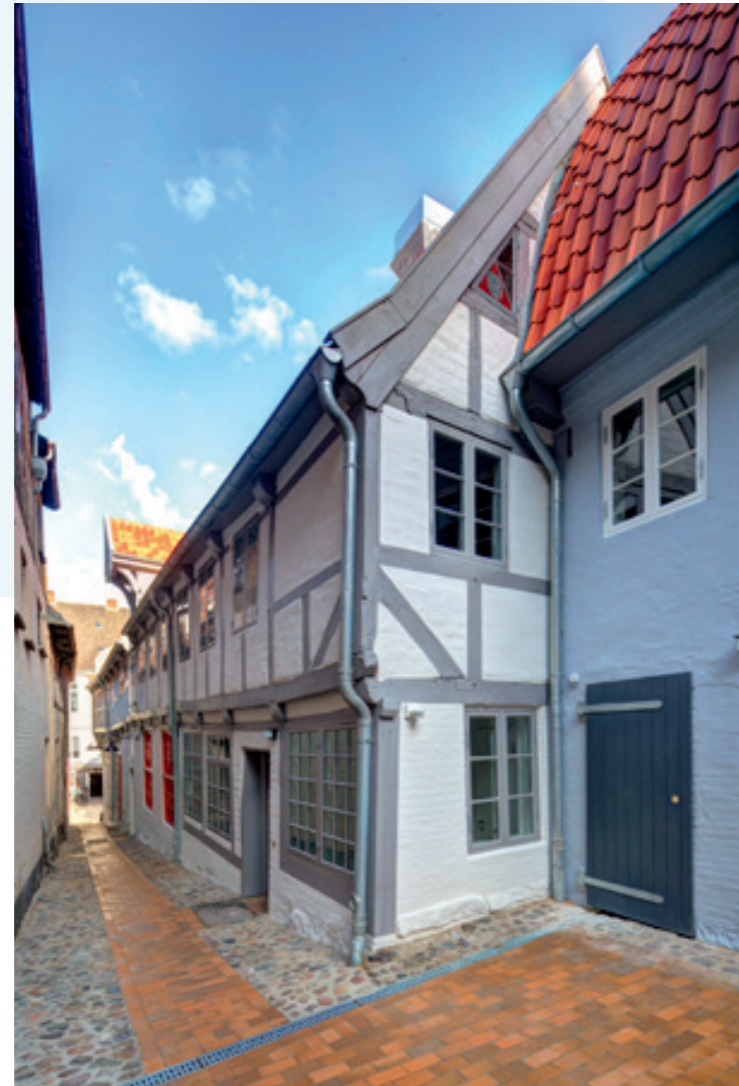
Hofansicht 2019

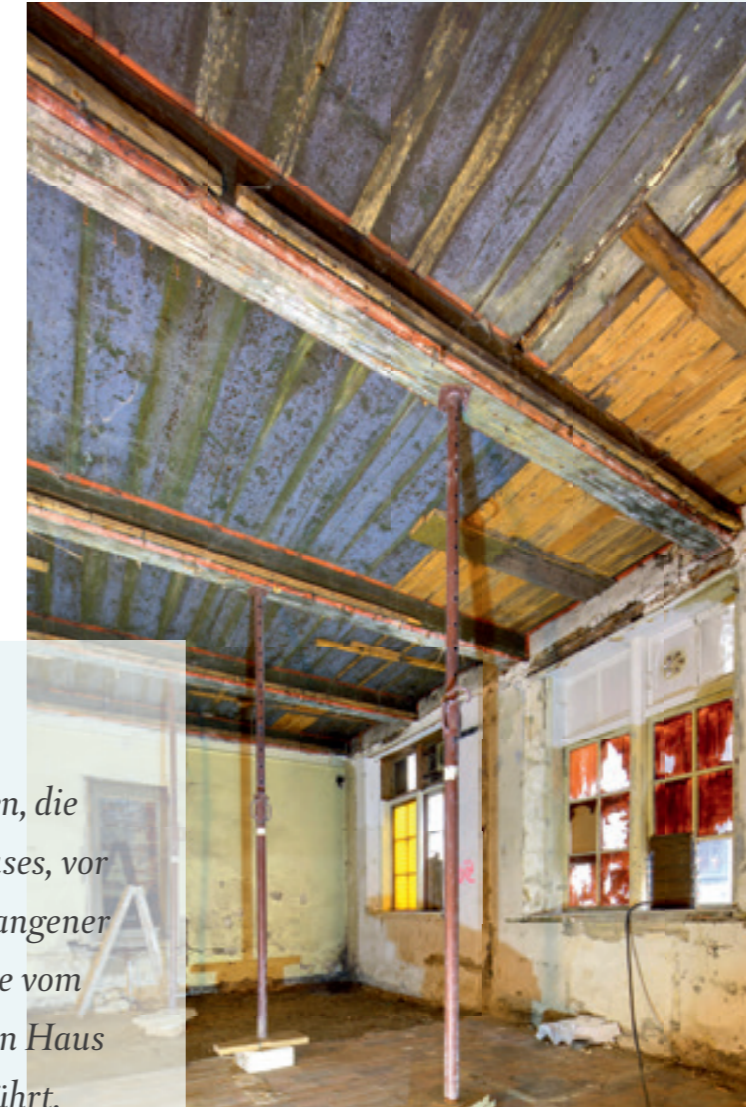
Tonnendachflügel 2019

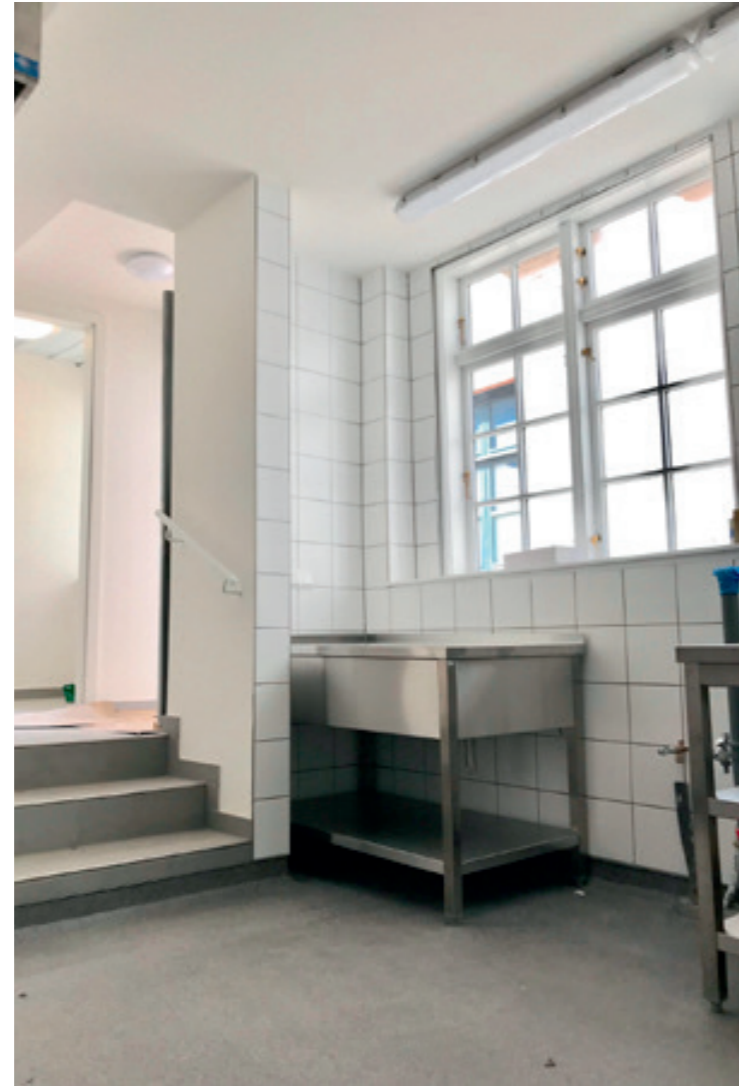
Raum im Erdgeschoss des Rückflügels 2016 ...

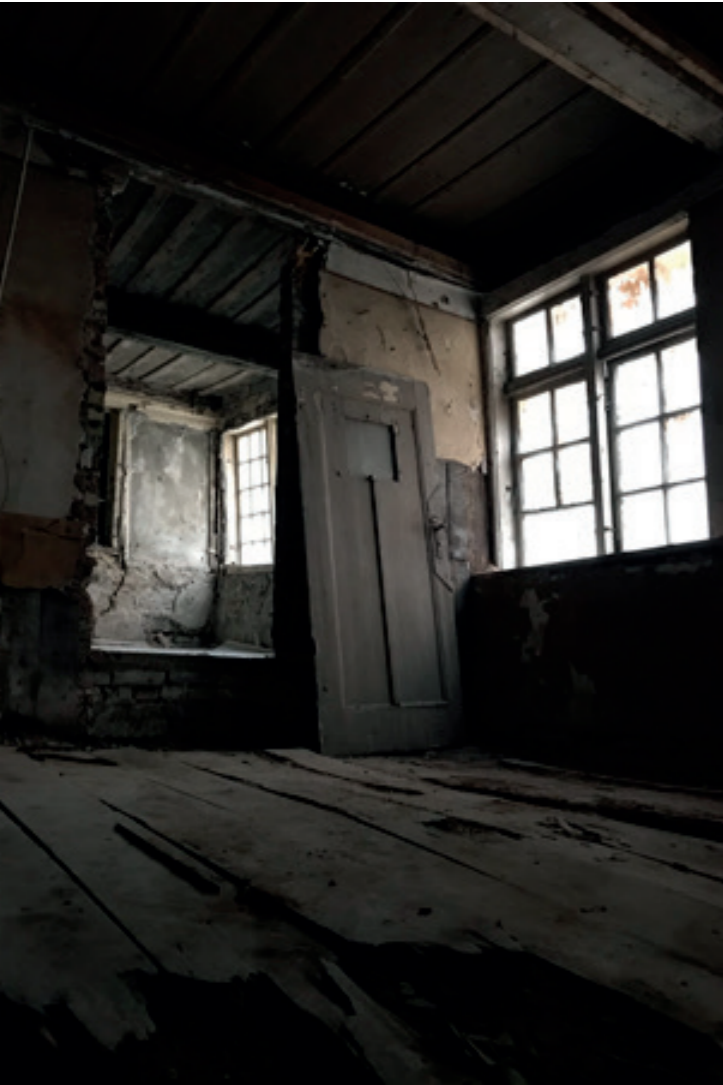
... und 2019, heutige Gastronomieküche

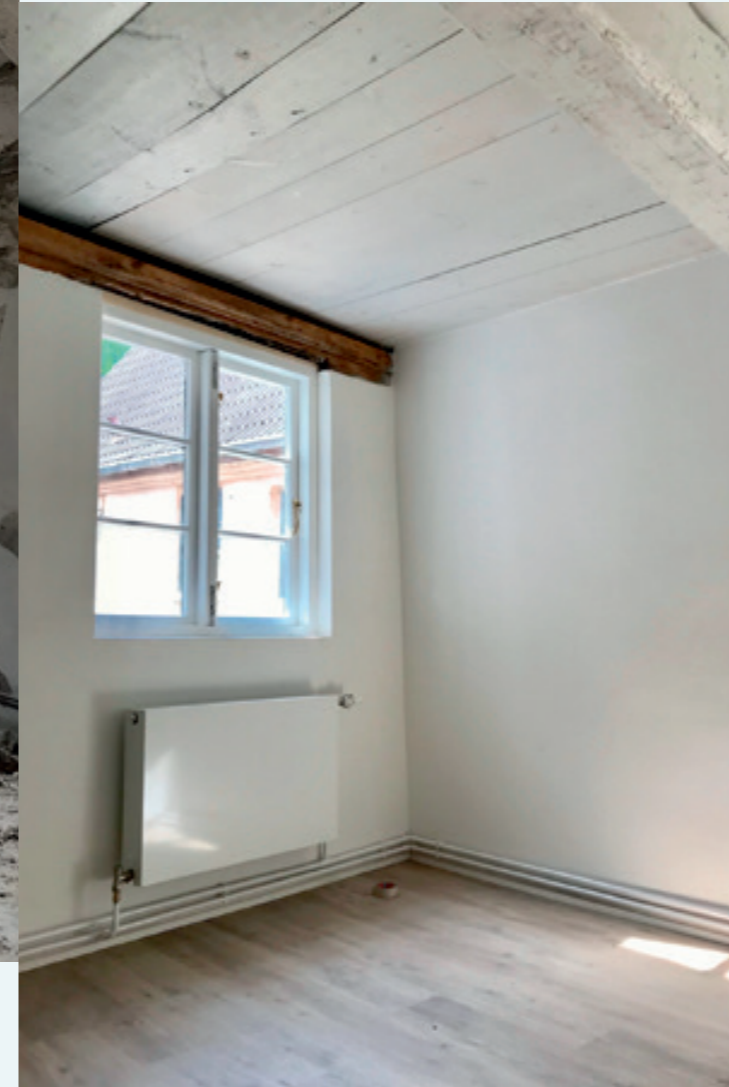
Raum im Obergeschoss des Rückflügels 2016 ...

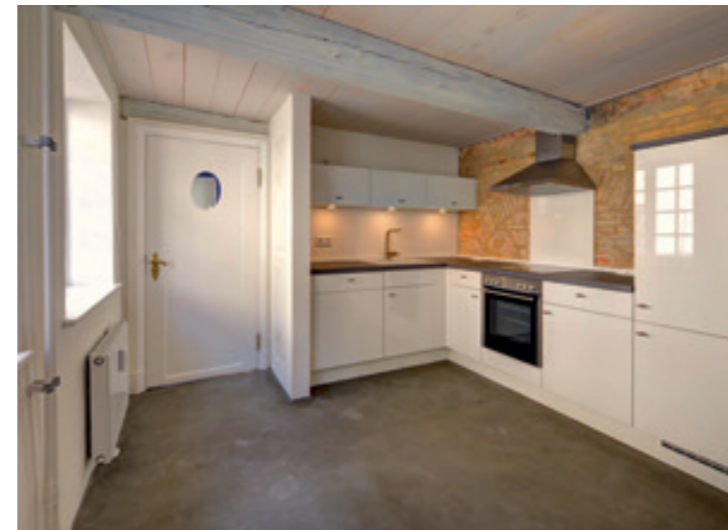
Neu geschaffene Wohnqualität im Rück- und Tonnendachflügel
