VOM DEUTSCHEN HAUS BIS ZUM FLENSBORGHUS

Die Deutsch-Dänische Kulturachse Flensburger Altstadt

Eiko Wenzel: Hofensemble Große Straße 73

Der Kaufmannshof Große Straße 73 – Geschichte und Sanierung eines Kulturdenkmals 66

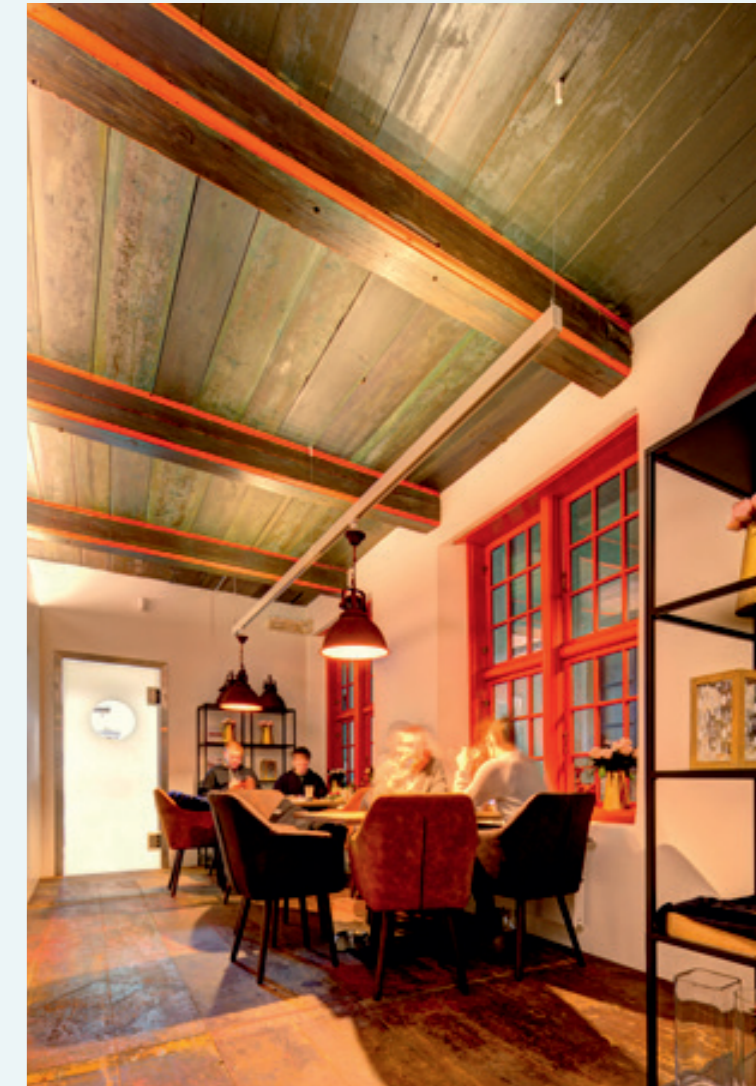
Diele und Pesel in neuer Nutzung: das „Fresh Inn“ ist eingezogen
